ANTECEDENTES GENERALES

NOMBRE: Zona de Conservación Histórica E1a - Huemul I.

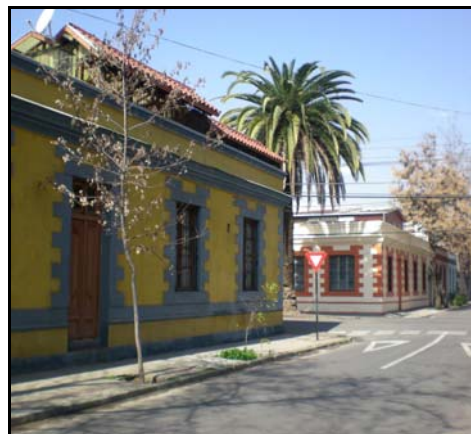
Fotografía fachada

TIPOLOGÍA PREDOMINANTE:		MATERIALIDAD PREDOMINANTE:	
EMPLAZAMIENTO:	Manzana Completa	ESTRUCTURA:	Albañilería - Madera
ELEMENTOS ARQUITECTÓNICOS DE INTERÉS:	Accesos, zócalos, cuerpos intermedios, cornisas, aleros y almohadillados.	CUBIERTA:	Zinc
TIPO DE CUBIERTA:	Inclinada	FACHADA:	Albañilería
GRADO DE HOMOGENEIDAD:		RELACIÓN CON EL ESPACIO PÚBLICO	
	Mas de un 80 %	AGRUPAMIENTO:	Continuo
GRADO DE SUSTITUCIÓN Y ALTERACIÓN:	60 - 80 %	Nº DE PISOS:	1 a 4
ESTADO DE CONSERVACIÓN EDIFICACIONES:	Bueno	ALTURA EN METROS:	5 a 15
ESTADO DE CONSERVACIÓN INFRAESTRUCTURA:	Bueno	LÍNEA DE EDIFICACIÓN:	Línea de cierre
