ANTECEDENTES GENERALES

NOMBRE: Zona de Conservación Histórica E1b - Huemul II y III.

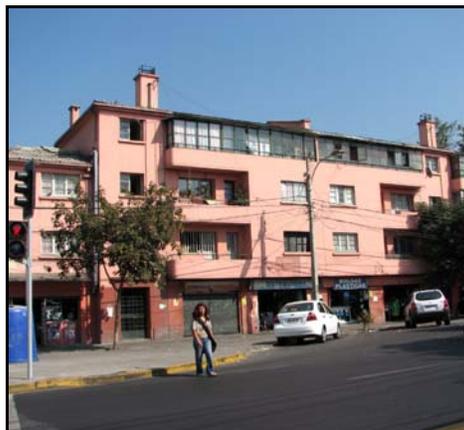
Fotografía fachada

TIPOLOGÍA PREDOMINANTE:		MATERIALIDAD PREDOMINANTE:	
EMPLAZAMIENTO:	Manzana Completa	ESTRUCTURA:	Albañilería - Hormigón armado
ELEMENTOS ARQUITECTÓNICOS DE INTERÉS:	Cuerpos salientes, balcones, predominio del lleno sobre el vacío.	CUBIERTA:	Zinc
TIPO DE CUBIERTA:	Inclinada	FACHADA:	Albañilería - Hormigón armado
GRADO DE HOMOGENEIDAD:		RELACIÓN CON EL ESPACIO PÚBLICO	
GRADO DE SUSTITUCIÓN Y ALTERACIÓN:	40 - 60 %	AGRUPAMIENTO:	Aislado y Continuo
ESTADO DE CONSERVACIÓN EDIFICACIONES:	Menos del 20%	Nº DE PISOS:	1 a 5
ESTADO DE CONSERVACIÓN INFRAESTRUCTURA:	Bueno	ALTURA EN METROS:	5 a 18
	Bueno	LÍNEA DE EDIFICACIÓN:	Antejardín y línea de cierre
