ANTECEDENTES GENERALES

NOMBRE: Zona de Conservación Histórica E8 - San Borja Arriarán.

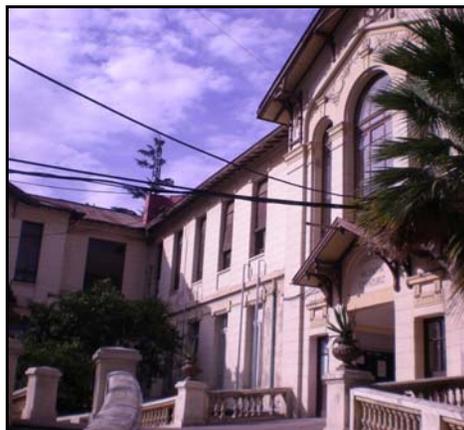
Fotografía fachada

TIPOLOGÍA PREDOMINANTE:		MATERIALIDAD PREDOMINANTE:	
EMPLAZAMIENTO:	Manzana Completa	ESTRUCTURA:	Albañilería, madera y adobe
ELEMENTOS ARQUITECTÓNICOS DE INTERÉS:	Accesos, balcones, zócalos, cuerpos intermedios, cuerpos salientes, cuerpos superiores o de coronamiento, cornisas y esquinas jerarquizadas.	CUBIERTA:	Zinc
TIPO DE CUBIERTA:	Inclinada	FACHADA:	Albañilería y adobe
GRADO DE HOMOGENEIDAD:		RELACIÓN CON EL ESPACIO PÚBLICO	
GRADO DE SUSTITUCIÓN Y ALTERACIÓN:	60 - 80 %	AGRUPAMIENTO:	Continuo
ESTADO DE CONSERVACIÓN EDIFICACIONES:	Menos del 20%	Nº DE PISOS:	1 a 4
ESTADO DE CONSERVACIÓN INFRAESTRUCTURA:	Bueno	ALTURA EN METROS:	5 a 15
	Bueno	LÍNEA DE EDIFICACIÓN:	Línea de cierre
