FICHA DE VALORACIÓN INMUEBLE DE CONSERVACIÓN HISTÓRICA			ROL
<b>1.- IDENTIFICACIÓN DEL INMUEBLE</b>			
REGIÓN	COMUNA	CALLE	NUMERO
VIII	Cañete	Camino a La Granja	s/n
ID PLANO	DENOMINACIÓN DE INMUEBLE	AUTOR (arquitecto)	
	Casa Patronal Fundo Sta Clara	Sin Información

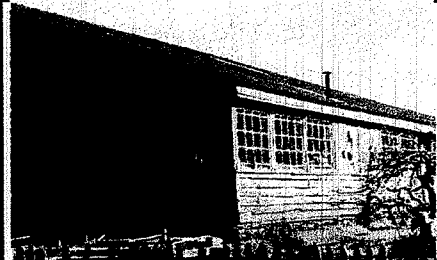
8.7 MATERIALIDAD DEL INMUEBLE			
ESTRUCTURA	Madera	TECHUMBRE	Plancha zincada
8.8 DESCRIPCIÓN DEL INMUEBLE			
El edificio de planta en "U", tiene la forma típica de la casa patronal de la zona central, pero con galería vidriada, en lugar de corredor. Posee tres naves conectadas entre sí, originalmente destinadas a habitaciones, servicios y bodega. La estructura es de maderas nativas, principalmente Roble y los revestimientos interiores en tabla rústica dispuesta horizontalmente. En exterior contempla tabla tinglada de 10". Las ventanas y puertas son de madera. Originalmente la cubierta fue de teja de arcilla, pero fue reemplazada por plancha de hierro zincada.

8.9 ESTADO DE CONSERVACIÓN		8.10 GRADO DE ALTERACIÓN		8.11 APTITUD PARA REHABILITACIÓN	
ELEMENTO	ENTORNO	SIN MODIFICACIÓN		VIVIENDA	
BUENO	BUENO	X	POCO MODIFICADO	X	EQUIPAMIENTO
REGULAR	REGULAR		MUY MODIFICADO		COMERCIO
MALO	MALO		OTRO		OTRO

9. CONCLUSIONES Y RECOMENDACIONES
Actualmente en comodato a la Agrupación Cultural Artis de Cañete, para su habilitación como Museo Histórico. Esta Agrupación ha realizado trabajos de reparación en la fachada sur. Se recomienda asesoría profesional para restauración. Arquitecto informante: SEL
