ANTECEDENTES GENERALES

NOMBRE:	Conjunto del Movimiento Moderno calle Michimalongo
DIRECCIÓN:	Michimalongo 123 al 175 y 112 al 190, Santa Elena 1151 - 1155 y Padre Orellana 1144 al 1162
TIPO:	Conjunto
ARQUITECTO:	A Herrera [1939], Edo. Camus P.Ramirez [1938], Avalos y Real
AÑO CONSTRUCCIÓN:	1938 al 1946
AÑO CONSTRUCCIÓN S.I.I.:	1930 al 1943
ESTADO CONSERVACION:	Bueno
Nº PISOS:	1 y 2
SUP. TERRENO (m2):	5988,6
SUP. EDIFICADA (m2):	
DESTINO:	Vivienda, Oficina y Varios
PROPIETARIO:	Varios
CALIDAD JURÍDICA:	Privada
SECTOR CATASTRAL:	17S
MANZANA CATASTRAL:	2-5
ROL:	Varios
EXPROPIACIÓN:	No

FICHA Nº 1031

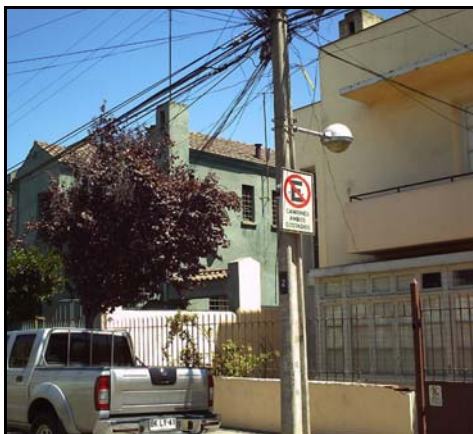
Fotografía de fachada

ESTILO ARQUITECTÓNICO Movimiento Moderno	COMPOSICIÓN DE FACHADA Fachadas trabajadas en varios planos, lisas y asimétricas, con leve acentuación de vanos.
MATERIALIDAD PREDOMINANTE Albañilería

MATERIALIDAD TECHUMBRE: Zinc y Teja
 ESTADO DE CONSERVACIÓN ELEMENTO: Bueno
 ESTADO DE CONSERVACIÓN ENTORNO: Bueno
 GRADO DE ALTERACIÓN: Poco modificado
 APTITUD PARA REHABILITACIÓN: Vivienda - Equipamiento
