### ANTECEDENTES GENERALES

<b>NOMBRE:</b>	Escuela Guillermo Matta
<b>DIRECCIÓN:</b>	Santa Rosa 1247 al 1275
<b>TIPO:</b>	Inmueble
<b>ARQUITECTO:</b>	
<b>AÑO CONSTRUCCIÓN:</b>	1929
<b>AÑO CONSTRUCCIÓN S.I.I.:</b>	1928
<b>ESTADO CONSERVACION:</b>	Bueno
<b>Nº PISOS:</b>	2
<b>SUP. TERRENO (m2):</b>	7026
<b>SUP. EDIFICADA (m2):</b>	11703
<b>DESTINO:</b>	Educación
<b>PROPIETARIO:</b>	Sociedad de Instrucción de Santiago
<b>CALIDAD JURÍDICA:</b>	Privada
<b>SECTOR CATASTRAL:</b>	26
<b>MANZANA CATASTRAL:</b>	8
<b>ROL:</b>	3077 - 6
<b>EXPROPIACIÓN:</b>	No

FICHA Nº  
**1044**

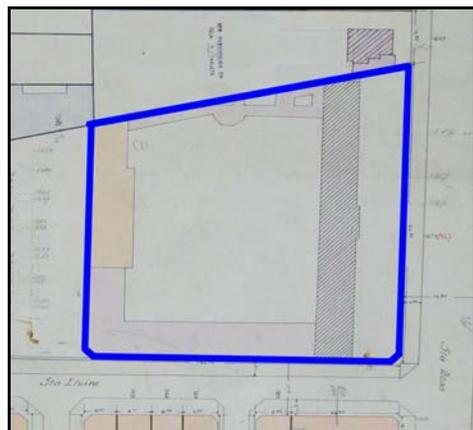
Silueta inmueble original

<b>ESTILO ARQUITECTÓNICO</b>	Ecléctico, con elementos de la corriente Clasicista	<b>COMPOSICIÓN DE FACHADA</b>	Fachada trabajada en dos planos y simétrica, con divisiones verticales, repetición de módulos similares y acentuación de vanos regular
<b>MATERIALIDAD PREDOMINANTE</b>	Albañilería

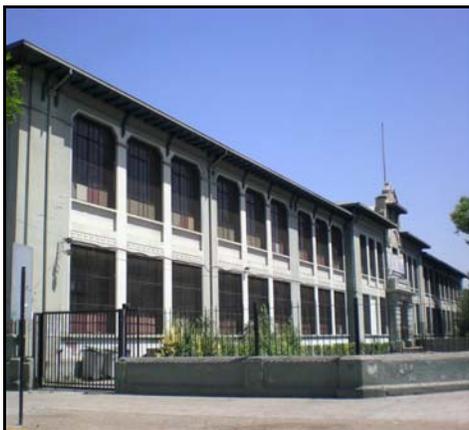
Fotografía de fachada

TIPOLOGÍA EDIFICIO: Esquina  
 AGRUPAMIENTO: Continuo  
 ALTURA EN METROS (Aprox.): 12  
 ANTEJARDÍN: Si  
 TIPO DE CUBIERTA: Inclínada

MATERIALIDAD TECHUMBRE: Zinc  
 ESTADO DE CONSERVACIÓN ELEMENTO: Bueno  
 ESTADO DE CONSERVACIÓN ENTORNO: Bueno  
 GRADO DE ALTERACIÓN: Sin modificación  
 APTITUD PARA REHABILITACIÓN: Equipamiento
