| <b>NOMBRE:</b> | Hospital San Borja Arriarán, ex. Pabellón de Anatomía Patológica |

FICHA  
Nº

**1047**

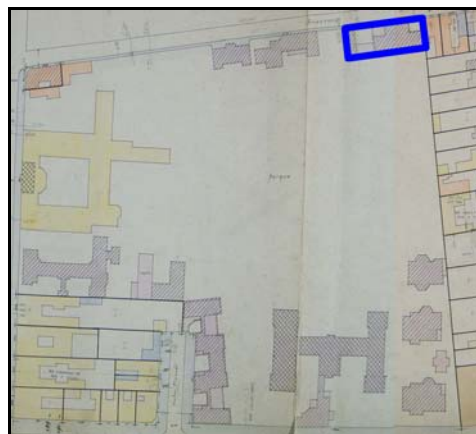
#### Silueta inmueble original

**ESTILO ARQUITECTÓNICO** Ecléctico, con elementos de la corriente Clasicista

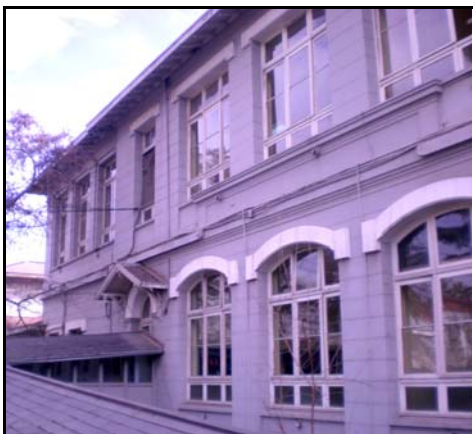
#### Fotografía de fachada

Fachada asimétrica y texturada y con acentuación de vanos regular.

**MATERIALIDAD PREDOMINANTE** Albañilería
