ANTECEDENTES GENERALES

NOMBRE:	Edificio Pasaje Alcalde
DIRECCIÓN:	Carmen 1379
TIPO:	Inmueble
ARQUITECTO:	
AÑO CONSTRUCCIÓN:	
AÑO CONSTRUCCIÓN S.I.I.:	1930
ESTADO CONSERVACION:	Bueno
Nº PISOS:	2
SUP. TERRENO (m2):	145
SUP. EDIFICADA (m2):	98
DESTINO:	Vivienda
PROPIETARIO:	Sylvia Schmuck Opitz
CALIDAD JURÍDICA:	Privada
SECTOR CATASTRAL:	19S
MANZANA CATASTRAL:	11
ROL:	3104 - 6
EXPROPIACIÓN:	No

FICHA
Nº
1054

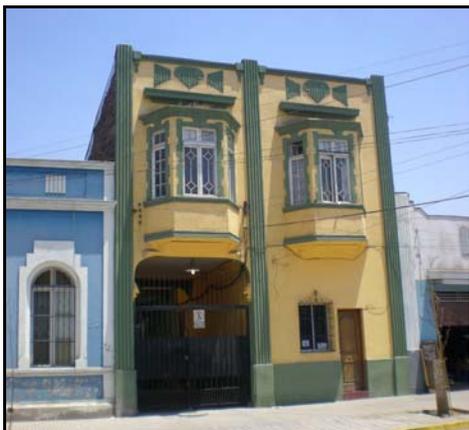
Fotografía de fachada

ESTILO ARQUITECTÓNICO	Ecléctico con elementos de la corriente Art Deco	COMPOSICIÓN DE FACHADA	Fachada trabajada en dos planos, asimétrica y acentuación de vanos regular.
MATERIALIDAD PREDOMINANTE	Albañilería
