ANTECEDENTES GENERALES

NOMBRE:	Inmueble Ecléctico Artemio Gutiérrez
DIRECCIÓN:	Artemio Gutiérrez 1220 -1226
TIPO:	Inmueble
ARQUITECTO:	
AÑO CONSTRUCCIÓN:	
AÑO CONSTRUCCIÓN S.I.I.:	1931 y 1983
ESTADO CONSERVACION:	Bueno
Nº PISOS:	2
SUP. TERRENO (m2):	942
SUP. EDIFICADA (m2):	596
DESTINO:	Vivienda y Comercio
PROPIETARIO:	Santiago Bonino Bonino
CALIDAD JURÍDICA:	Privada
SECTOR CATASTRAL:	18S
MANZANA CATASTRAL:	10
ROL:	3048 - 23 y 24
EXPROPIACIÓN:	No

FICHA
Nº
1058

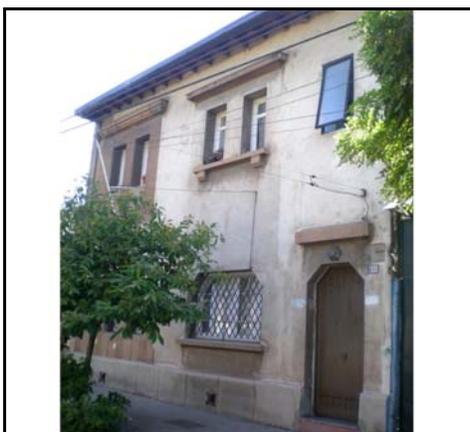
Fotografía de fachada

ESTILO ARQUITECTÓNICO	Ecléctico	COMPOSICIÓN DE FACHADA	Fachada plana y asimétrica, con acentuación de vanos regular
MATERIALIDAD PREDOMINANTE	Albañilería y Acero

MATERIALIDAD TECHUMBRE: Zinc
 ESTADO DE CONSERVACIÓN ELEMENTO: Bueno
 ESTADO DE CONSERVACIÓN ENTORNO: Bueno
 GRADO DE ALTERACIÓN: Sin modificación
 APTITUD PARA REHABILITACIÓN: Equipamiento
