#### ANTECEDENTES GENERALES

**NOMBRE:** Inmueble Ecléctico 1930 Lira

**DIRECCIÓN:** Lira 1250 - 1252

1067

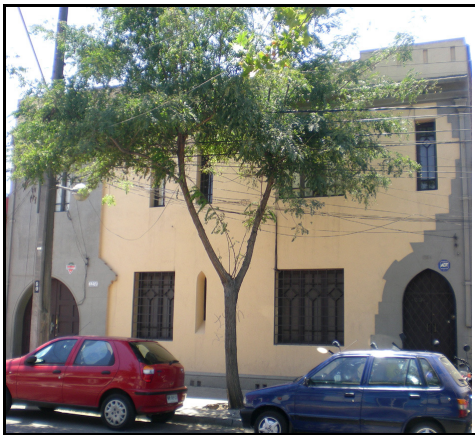
#### Fotografía de fachada

**ESTILO ARQUITECTÓNICO** Ecléctico, con elementos de la corriente Neogótica y Neomedieval

**MATERIALIDAD PREDOMINANTE** Albañilería

Fachada plana, lisa, asimétrica y sin acentuación de vanos.
