ANTECEDENTES GENERALES

NOMBRE:	Conjunto Viel
DIRECCIÓN:	Mac Clure 1596 al 1512, San Ignacio 1355 al 1399, Victoria 1507 al 1595 y Av. Viel 1394 al 1354
TIPO:	Conjunto
ARQUITECTO:	Sin información
AÑO CONSTRUCCIÓN:	
AÑO CONSTRUCCIÓN S.I.I.:	1957
ESTADO CONSERVACION:	Bueno
Nº PISOS:	4
SUP. TERRENO (m2):	6649
SUP. EDIFICADA (m2):	Sin información
DESTINO:	Vivienda, oficina, salud
PROPIETARIO:	Henríquez, Montecinos, Nogues, Céspedes y otros
CALIDAD JURÍDICA:	Privado
SECTOR CATASTRAL:	27
MANZANA CATASTRAL:	17
ROL:	3124 - 1 al 111
EXPROPIACIÓN:	No

FICHA
Nº
1096

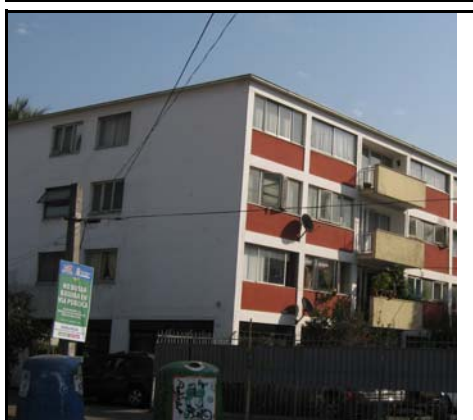
Fotografía de fachada

ESTILO ARQUITECTÓNICO	Ecléctico con elementos del racionalismo	COMPOSICIÓN DE FACHADA	Fachada texturada, con continuidad de skyline y con repetición de módulos similares
MATERIALIDAD PREDOMINANTE	Albañilería

TIPOLOGÍA EDIFICIO: Entre medianeros
 AGRUPAMIENTO: Continuo
 ALTURA EN METROS (Aprox.): 11
 ANTEJARDÍN: No
 TIPO DE CUBIERTA: Horizontal

MATERIALIDAD TECHUMBRE: Zinc
 ESTADO DE CONSERVACIÓN ELEMENTO: Bueno
 ESTADO DE CONSERVACIÓN ENTORNO: Bueno
 GRADO DE ALTERACIÓN: Sin modificación
 APTITUD PARA REHABILITACIÓN: Vivienda
