## ANTECEDENTES GENERALES

| NOMBRE: | Comunidad Zenteno |
| DIRECCIÓN: | Zenteno 1330 al 1340 |

FICHA  
Nº  
**1098**

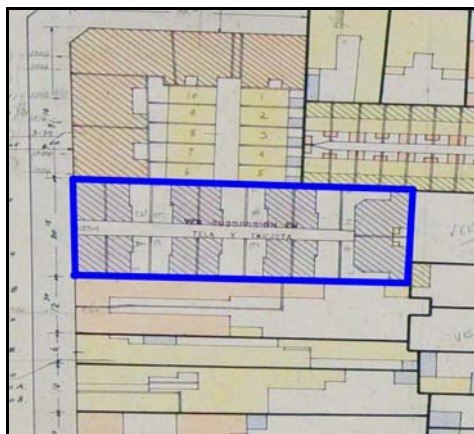
Silueta inmueble original

| ESTILO ARQUITECTÓNICO | Ecléctico, con elementos de la corriente Clasicista Popular | COMPOSICIÓN DE FACHADA | Fachadas trabajadas en dos planos y simétricas, con repetición de módulos similares y con acentuación de vanos |

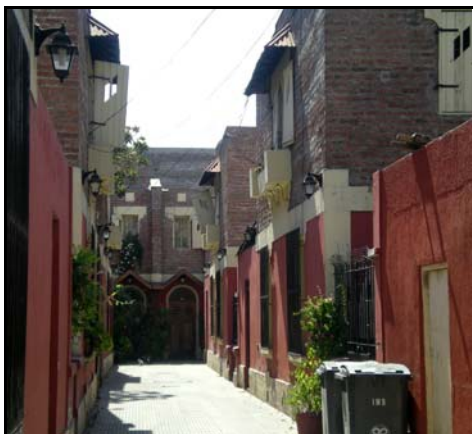
Fotografía de fachada

| MATERIALIDAD PREDOMINANTE | Albañilería | | |

TIPOLOGÍA EDIFICIO: Esquina y Entre medianeros  
 AGRUPAMIENTO: Continuo  
 ALTURA EN METROS (Aprox.): 6  
 ANTEJARDÍN: No  
 TIPO DE CUBIERTA: Inclinada

MATERIALIDAD TECHUMBRE: Zinc  
 ESTADO DE CONSERVACIÓN ELEMENTO: Bueno  
 ESTADO DE CONSERVACIÓN ENTORNO: Bueno  
 GRADO DE ALTERACIÓN: Sin modificación  
 APTITUD PARA REHABILITACIÓN: Vivienda
