ANTECEDENTES GENERALES

NOMBRE:	Escuela D-24
DIRECCIÓN:	Manuel Antonio Tocornal 1443 - 1445
TIPO:	Inmueble
ARQUITECTO:	Gustavo Monckeberg y Aracena
AÑO CONSTRUCCIÓN:	1938
AÑO CONSTRUCCIÓN S.I.I.:	1935
ESTADO CONSERVACION:	Bueno
Nº PISOS:	1 y 2
SUP. TERRENO (m2):	4504
SUP. EDIFICADA (m2):	3876
DESTINO:	Educación
PROPIETARIO:	Sociedad Constructora Establecimientos Educacionales S.A. Escuela D-24
CALIDAD JURÍDICA:	Pública
SECTOR CATASTRAL:	18S
MANZANA CATASTRAL:	29
ROL:	3137 - 1
EXPROPIACIÓN:	No

FICHA
Nº
1121

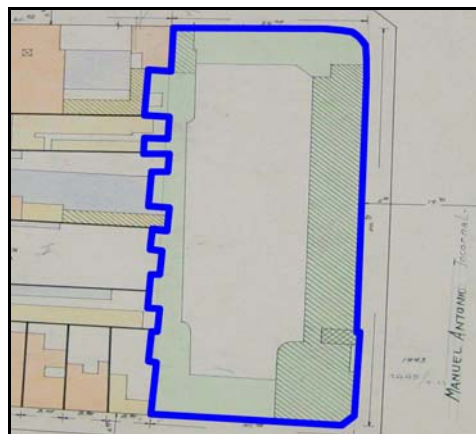
Siluetta inmueble original

ESTILO ARQUITECTÓNICO Movimiento Moderno	COMPOSICIÓN DE FACHADA Fachada trabajada en dos planos, asimétrica y sin acentuación de vanos.
MATERIALIDAD PREDOMINANTE Albañilería

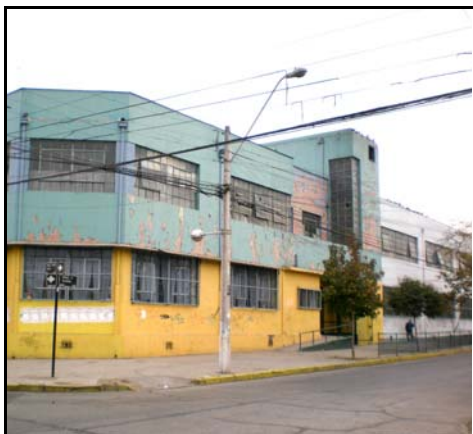
Fotografía de fachada

MATERIALIDAD TECHUMBRE: Zinc
 ESTADO DE CONSERVACIÓN ELEMENTO: Bueno
 ESTADO DE CONSERVACIÓN ENTORNO: Bueno
 GRADO DE ALTERACIÓN: Sin modificación
 APTITUD PARA REHABILITACIÓN: Equipamiento
