ANTECEDENTES GENERALES

NOMBRE:	Inmueble Ecléctico tres pisos con balcón y terraza
DIRECCIÓN:	Pedro León Ugalde 1479
TIPO:	Inmueble
ARQUITECTO:	
AÑO CONSTRUCCIÓN:	
AÑO CONSTRUCCIÓN S.I.I.:	1937
ESTADO CONSERVACION:	Bueno
Nº PISOS:	3
SUP. TERRENO (m2):	175
SUP. EDIFICADA (m2):	205
DESTINO:	Vivienda y Bodega
PROPIETARIO:	Salvador Barrera Alarcón
CALIDAD JURÍDICA:	Privada
SECTOR CATASTRAL:	18S
MANZANA CATASTRAL:	46
ROL:	3161 - 6
EXPROPIACIÓN:	No

FICHA Nº
1129

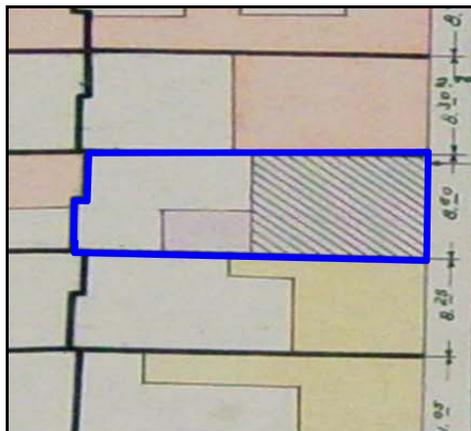
Silüeta inmueble original

ESTILO ARQUITECTÓNICO	Ecléctico	COMPOSICIÓN DE FACHADA	Fachada trabajada en dos planos y asimétrica, con acentuación de vanos
MATERIALIDAD PREDOMINANTE	Albañilería y Construcción Liviana c

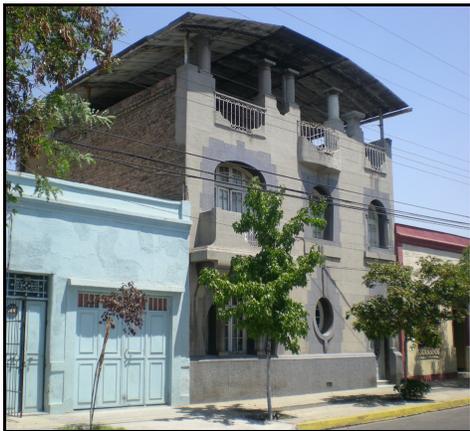
Fotografía de fachada

MATERIALIDAD TECHUMBRE: Zinc
 ESTADO DE CONSERVACIÓN ELEMENTO: Bueno
 ESTADO DE CONSERVACIÓN ENTORNO: Bueno
 GRADO DE ALTERACIÓN: Sin modificación
 APTITUD PARA REHABILITACIÓN: Vivienda
