ANTECEDENTES GENERALES

NOMBRE:	Inmueble clasicismo popular Madrid 1
DIRECCIÓN:	Madrid 1784 a 1788
TIPO:	Inmueble
ARQUITECTO:	
AÑO CONSTRUCCIÓN:	
AÑO CONSTRUCCIÓN S.I.I.:	1916
ESTADO CONSERVACION:	Bueno
Nº PISOS:	1
SUP. TERRENO (m2):	356,42
SUP. EDIFICADA (m2):	
DESTINO:	Vivienda e Industria
PROPIETARIO:	Antonio Baeza Figueroa
CALIDAD JURÍDICA:	Privada
SECTOR CATASTRAL:	18S
MANZANA CATASTRAL:	73
ROL:	3413-28 y 29
EXPROPIACIÓN:	No

FICHA Nº
1155

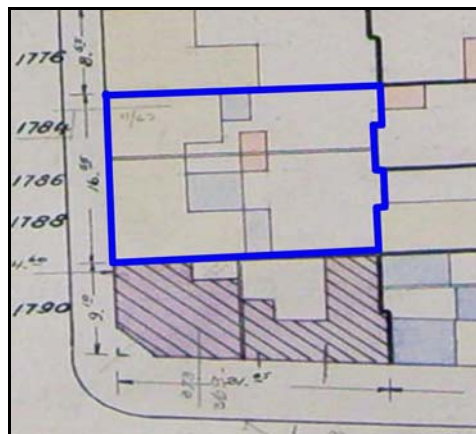
Silueta inmueble original

ESTILO ARQUITECTÓNICO	Eclectico con elementos del clasicismo popular	COMPOSICIÓN DE FACHADA	Fachada plana con acentuación de vanos, zócalo y cornisa
MATERIALIDAD PREDOMINANTE	Albañilería y Madera

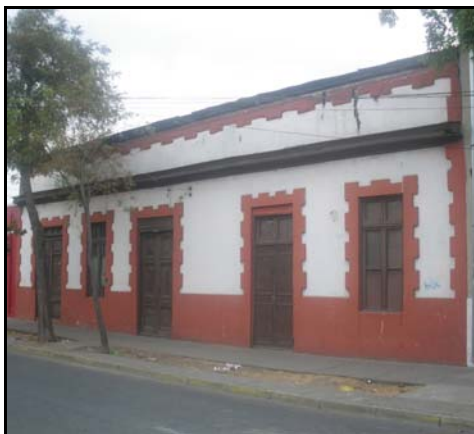
Fotografía de fachada

TIPOLOGÍA EDIFICIO: Entre medianeros
 AGRUPAMIENTO: Continuo
 ALTURA EN METROS (Aprox.): 4
 ANTEJARDÍN: No
 TIPO DE CUBIERTA: Inclínada

MATERIALIDAD TECHUMBRE: Zinc
 ESTADO DE CONSERVACIÓN ELEMENTO: Bueno
 ESTADO DE CONSERVACIÓN ENTORNO: Bueno
 GRADO DE ALTERACIÓN: Sin modificación
 APTITUD PARA REHABILITACIÓN: Vivienda
