### ANTECEDENTES GENERALES

<b>NOMBRE:</b>	Inmueble 1910 con elementos del Clasicismo Popular
<b>DIRECCIÓN:</b>	Pedro León Ugalde 1621-1623
<b>TIPO:</b>	Inmueble
<b>ARQUITECTO:</b>	
<b>AÑO CONSTRUCCIÓN:</b>	
<b>AÑO CONSTRUCCIÓN S.I.I.:</b>	1910
<b>ESTADO CONSERVACION:</b>	Bueno
<b>Nº PISOS:</b>	2
<b>SUP. TERRENO (m2):</b>	145
<b>SUP. EDIFICADA (m2):</b>	254
<b>DESTINO:</b>	Viviendación
<b>PROPIETARIO:</b>	Baeza González
<b>CALIDAD JURÍDICA:</b>	Privada
<b>SECTOR CATASTRAL:</b>	18S
<b>MANZANA CATASTRAL:</b>	66
<b>ROL:</b>	3404 - 3
<b>EXPROPIACIÓN:</b>	No

FICHA Nº  
**1159**

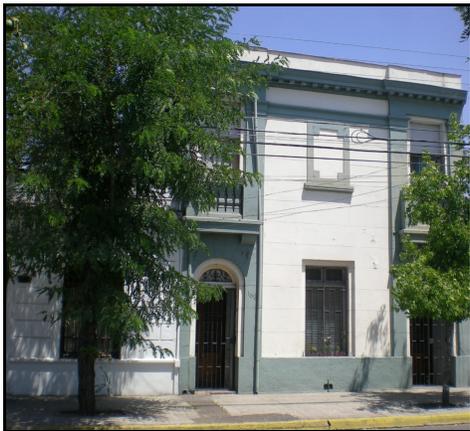
**Fotografía de fachada**

<b>ESTILO ARQUITECTÓNICO</b>	Ecléctico, con elementos de la corriente Clasicista Popular	<b>COMPOSICIÓN DE FACHADA</b>	Fachada plana y simétrica, con acentuación de vanos.
<b>MATERIALIDAD PREDOMINANTE</b>	Albañilería y Adobe

**ESTADO DE CONSERVACIÓN ELEMENTO:** Bueno
