ANTECEDENTES GENERALES

NOMBRE:	Inmueble Ecléctico con elementos del Clasicismo Popular Lira
DIRECCIÓN:	Lira 1857
TIPO:	Inmueble
ARQUITECTO:	
AÑO CONSTRUCCIÓN:	
AÑO CONSTRUCCIÓN S.I.I.:	1933
ESTADO CONSERVACION:	Bueno
Nº PISOS:	2
SUP. TERRENO (m2):	229
SUP. EDIFICADA (m2):	293
DESTINO:	Comercio
PROPIETARIO:	Rosa Osorio Torres
CALIDAD JURÍDICA:	Privada
SECTOR CATASTRAL:	18S
MANZANA CATASTRAL:	81
ROL:	3637 - 7
EXPROPIACIÓN:	No

FICHA Nº
1181

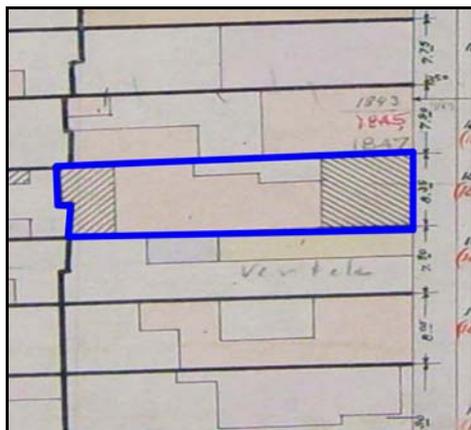
Silueta inmueble original

ESTILO ARQUITECTÓNICO	Ecléctico, con elementos de la corriente Clasicista Popular	COMPOSICIÓN DE FACHADA	Fachada plana y asimétrica, con divisiones verticales y horizontales y acentuación de vanos regular.
MATERIALIDAD PREDOMINANTE	Albañilería

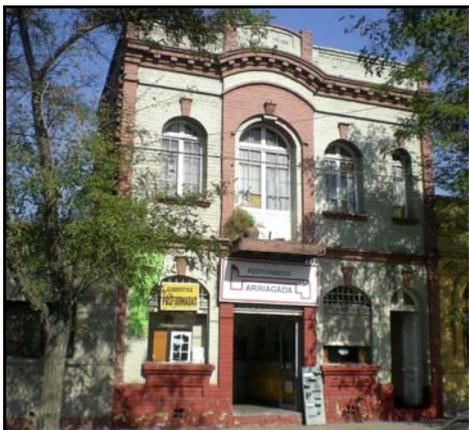
Fotografía de fachada

ESTADO DE CONSERVACIÓN ELEMENTO: Bueno

GRADO DE ALTERACIÓN: Sin modificación
