**ANTECEDENTES GENERALES**

NOMBRE:	Casa de un piso calle Catedral
DIRECCIÓN:	Catedral 1824-1826
REGION:	XIII
COMUNA:	Santiago
TIPO:	Inmueble
ARQUITECTO:	Smith Solar/ Smith Miller
AÑO CONSTRUCCIÓN:	
AÑO CONSTRUCCIÓN S.I.I.:	
Nº PISOS:	1
SUP. TERRENO (m2):	143
SUP. EDIFICADA (m2):	
DESTINO:	Comercio
SECTOR CATASTRAL:	7
MANZANA CATASTRAL:	16
ROL:	171-20
EXPROPIACIÓN:	No

FICHA  
Nº  
**1231**

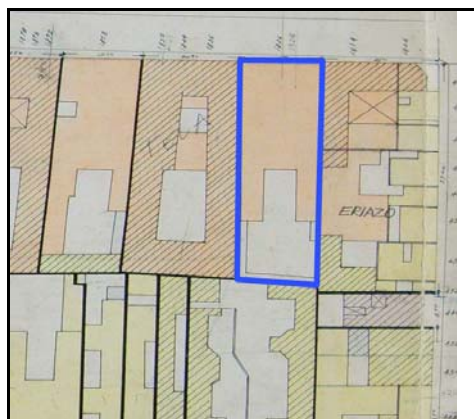
**Silueta inmueble original**

Catastro 1939

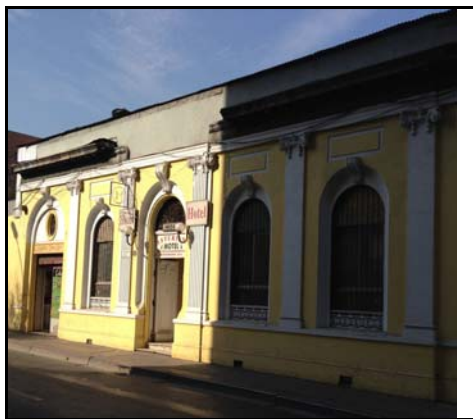
**Fotografía de fachada**

ESTILO ARQUITECTÓNICO	Ecléctico	COMPOSICIÓN DE FACHADA	Fachada decorada, asimétrica y con continuidad de skyline.
MATERIALIDAD PREDOMINANTE	Albañilería

ESTADO DE CONSERVACIÓN ELEMENTO: Bueno

GRADO DE ALTERACIÓN: Sin modificación
