**ANTECEDENTES GENERALES**

NOMBRE:	Casa clásica Cueto
DIRECCIÓN:	Cueto 240 al 250
REGION:	XIII
COMUNA:	Santiago
TIPO:	Inmueble
ARQUITECTO:	Sin información
AÑO CONSTRUCCIÓN:	
AÑO CONSTRUCCIÓN S.I.I.:	
Nº PISOS:	1
SUP. TERRENO (m2):	389
SUP. EDIFICADA (m2):	
DESTINO:	Vivienda
SECTOR CATASTRAL:	10
MANZANA CATASTRAL:	27
ROL:	335-15
EXPROPIACIÓN:	No

FICHA  
Nº  
**1254**

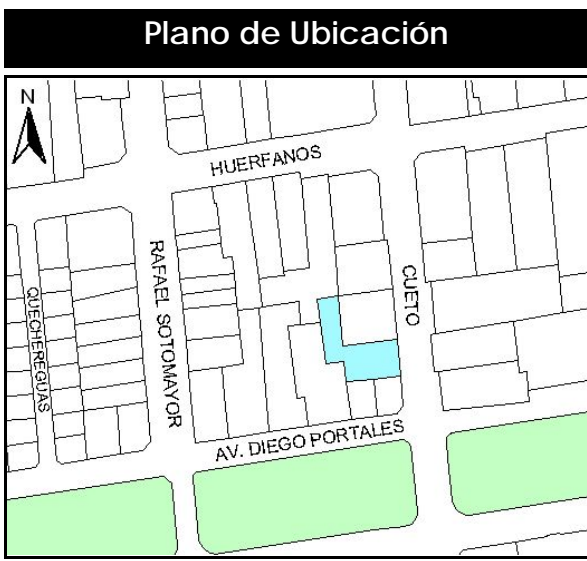
ESTILO ARQUITECTÓNICO	Clasicismo
MATERIALIDAD PREDOMINANTE	Albañilería

ESTADO DE CONSERVACIÓN ELEMENTO: Bueno

GRADO DE ALTERACIÓN: Sin modificación

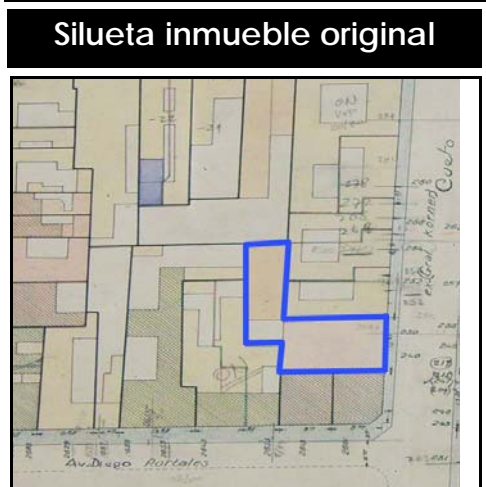
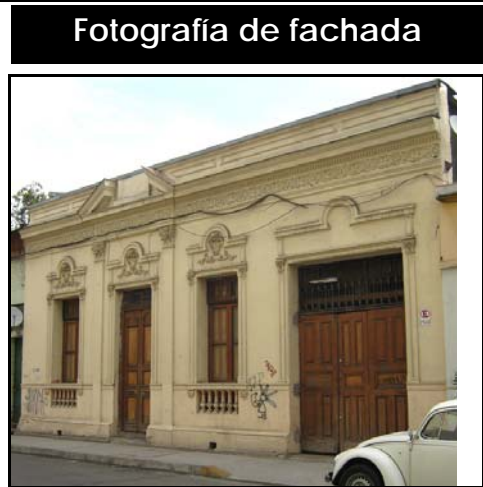
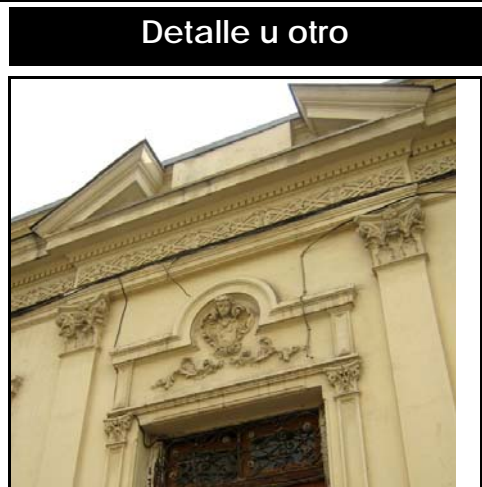
**COMPOSICIÓN DE FACHADA**  
Fachada decorada, asimétrica, con continuidad de skyline y fuerte acentuación de vanos.
