ANTECEDENTES GENERALES

NOMBRE:	Casa con elementos clásicos, Portales esquina Rafael Sotomayor
DIRECCIÓN:	Av. Diego Portales 2701 al 2725 y Rafael Sotomayor 208
REGION: XIII	COMUNA: Santiago
TIPO:	Conjunto compuesto por 2 predios
ARQUITECTO:	Sin información
AÑO CONSTRUCCIÓN:	
AÑO CONSTRUCCIÓN S.I.I.:	
Nº PISOS:	2
SUP. TERRENO (m2):	367
SUP. EDIFICADA (m2):	
DESTINO:	Vivienda/Comercio
SECTOR CATASTRAL:	10
MANZANA CATASTRAL:	26
ROL:	
EXPROPIACIÓN:	No

FICHA
Nº
1258

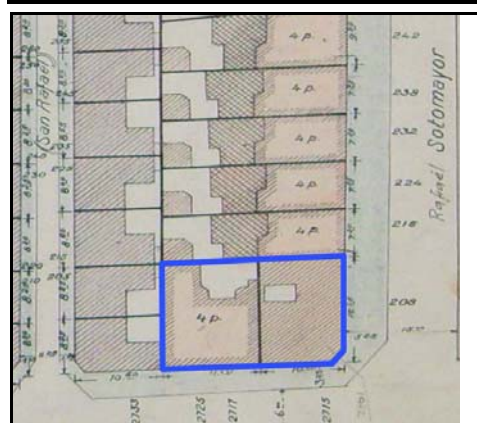
Catastro 1939

Silueta inmueble original

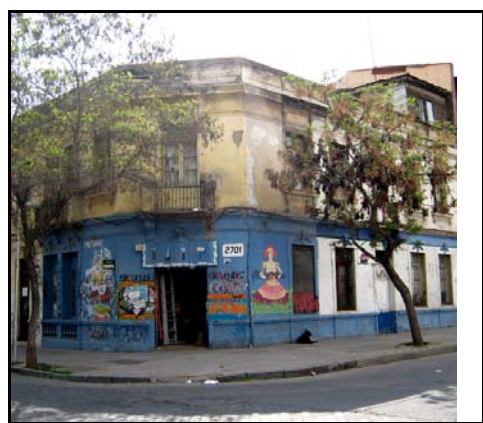
Fotografía de fachada

COMPOSICIÓN DE FACHADA
Fachada texturada, con continuidad de skyline y leve acentuación de vanos.

ESTADO DE CONSERVACIÓN ELEMENTO: Bueno

GRADO DE ALTERACIÓN: Poco modificado
