ANTECEDENTES GENERALES

NOMBRE:	Conjunto ecléctico con elementos Neomedievales, calle Santa Mónica
DIRECCIÓN:	Av. Brasil 84 y Santa Mónica 2101 al 2117
REGION:	XIII
COMUNA:	Santiago
TIPO:	Conjunto compuesto por 3 predios
ARQUITECTO:	Sin información
AÑO CONSTRUCCIÓN:	
AÑO CONSTRUCCIÓN S.I.I.:	
Nº PISOS:	2
SUP. TERRENO (m2):	281
SUP. EDIFICADA (m2):	
DESTINO:	Vivienda/Comercio/Oficina
SECTOR CATASTRAL:	8
MANZANA CATASTRAL:	35
ROL:	400 1, 24 y 36
EXPROPIACIÓN:	No

FICHA
Nº
1272

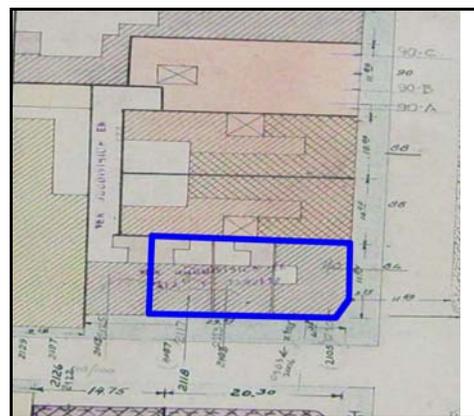
Silueta inmueble original

Catastro 1939

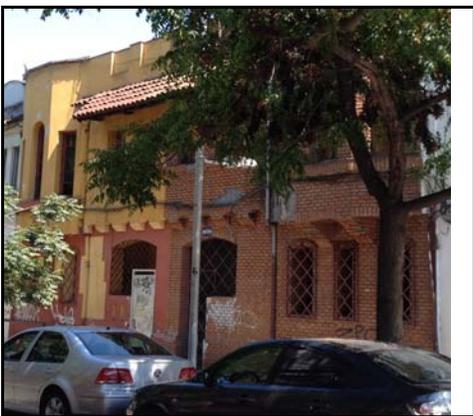
Fotografía de fachada

ESTILO ARQUITECTÓNICO	Ecléctico con elemntos neomedievales	COMPOSICIÓN DE FACHADA	Fachada trabajada en dos planos, asimétrica y con acentuación de vanos regular.
MATERIALIDAD PREDOMINANTE	Albañilería

ESTADO DE CONSERVACIÓN ELEMENTO: Bueno

GRADO DE ALTERACIÓN: Poco modificado
