**ANTECEDENTES GENERALES**

<b>NOMBRE:</b>	Edificios con elementos del Clasicismo Francés 2
<b>DIRECCIÓN:</b>	Av. Brasil 74 y Erasmo Escala 2111 - 2117
<b>REGION:</b> XIII	<b>COMUNA:</b> Santiago
<b>TIPO:</b>	Conjunto compuesto por 2 predios
<b>ARQUITECTO:</b>	Sin información
<b>AÑO CONSTRUCCIÓN:</b>	
<b>AÑO CONSTRUCCIÓN S.I.I.:</b>	
<b>Nº PISOS:</b>	4
<b>SUP. TERRENO (m2):</b>	847
<b>SUP. EDIFICADA (m2):</b>	
<b>DESTINO:</b>	Vivienda
<b>SECTOR CATASTRAL:</b>	8
<b>MANZANA CATASTRAL:</b>	37
<b>ROL:</b>	420-8 al 14 y 31 al 37
<b>EXPROPIACIÓN:</b>	No

FICHA  
Nº  
**1276**

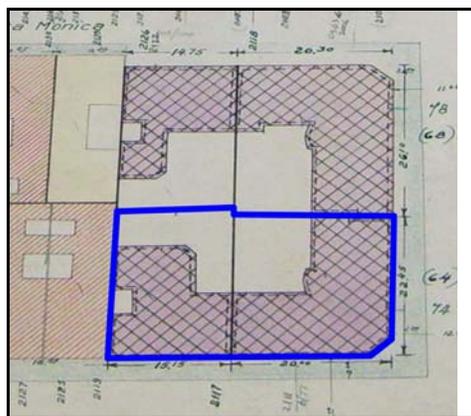
**Silueta inmueble original**

Catastro 1939

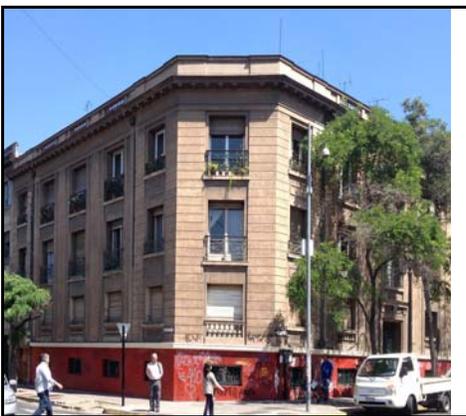
**Fotografía de fachada**

<b>ESTILO ARQUITECTÓNICO</b>	Ecléctico con elementos del Clasicismo Francés	<b>COMPOSICIÓN DE FACHADA</b> Fachada texturada, y levemente decoradas, simétrica, con continuidad de skyline y acentuación de vanos regular.
<b>MATERIALIDAD PREDOMINANTE</b>	Albañilería

ESTADO DE CONSERVACIÓN ELEMENTO: Bueno

GRADO DE ALTERACIÓN: Sin modificación
