NOMBRE:	Casa esquina de dos pisos con elementos del clasicismo
DIRECCIÓN:	Erasmus Escala 2221 al 2224, Maturana 72 y Santa Mónica 2218 al 2224
REGION: XIII	COMUNA: Santiago
TIPO: Inmueble	
ARQUITECTO:	R. Muller
AÑO CONSTRUCCIÓN:	1928
AÑO CONSTRUCCIÓN S.I.I.:	
Nº PISOS:	2
SUP. TERRENO (m2):	1312
SUP. EDIFICADA (m2):	
DESTINO:	Hospedaje
SECTOR CATASTRAL:	8
MANZANA CATASTRAL:	34
ROL:	401-1 al 3 y 50
EXPROPIACIÓN:	No

FICHA
Nº
1278

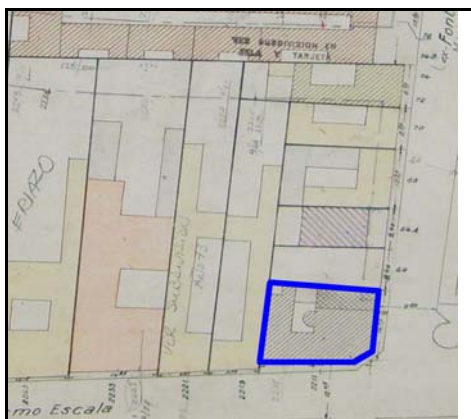
Silueta inmueble original

Catastro 1939

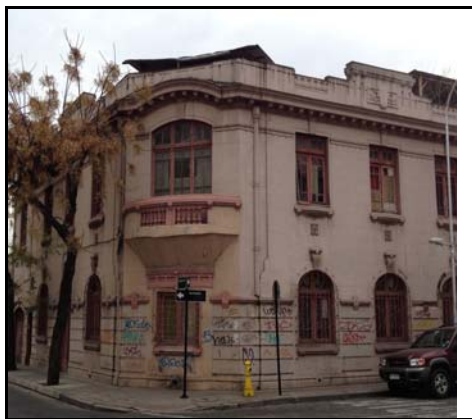
Fotografía de fachada

ESTILO ARQUITECTÓNICO	Ecléctico con elementos del clasicismo	COMPOSICIÓN DE FACHADA Fachada medianamente decorada, simétrica, con continuidad de skyline y acentuación de vanos regular.
MATERIALIDAD PREDOMINANTE	Albañilería

TIPOLOGÍA EDIFICIO: Esquina
 AGRUPAMIENTO: Continuo
 ALTURA EN METROS: 8
 ANTEJARDÍN: No
 TIPO DE CUBIERTA: Inclinada

MATERIALIDAD TECHUMBRE: Zinc
 ESTADO DE CONSERVACIÓN ELEMENTO: Bueno
 ESTADO DE CONSERVACIÓN ENTORNO: Bueno
 GRADO DE ALTERACIÓN: Sin modificación
 APTITUD PARA REHABILITACIÓN: Residencial
