ANTECEDENTES GENERALES

NOMBRE:	Casas con elementos del clasicismo, calle Erasmo Escala
DIRECCIÓN:	Erasmo Escala 2231 al 2255 y Santa Mónica 2232 al 2254
REGION: XIII	COMUNA: Santiago
TIPO:	Conjunto compuesto por 3 predios
ARQUITECTO:	Sin información
AÑO CONSTRUCCIÓN:	
AÑO CONSTRUCCIÓN S.I.I.:	
Nº PISOS:	1
SUP. TERRENO (m2):	2674
SUP. EDIFICADA (m2):	
DESTINO:	Vivienda/Comercio
SECTOR CATASTRAL:	8
MANZANA CATASTRAL:	34
ROL:	401-4 al 6
EXPROPIACIÓN:	No

FICHA Nº 1279

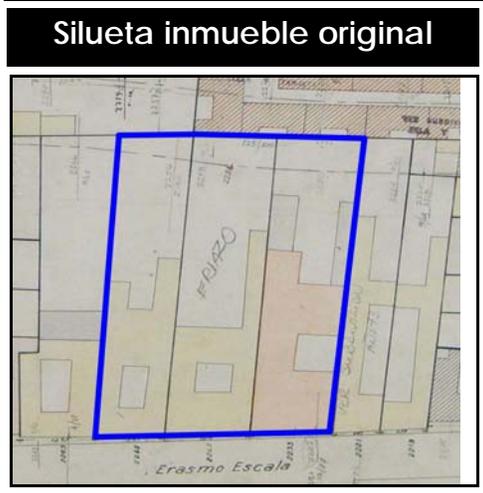
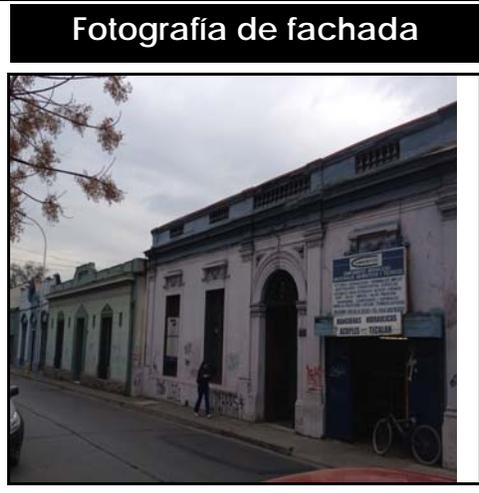
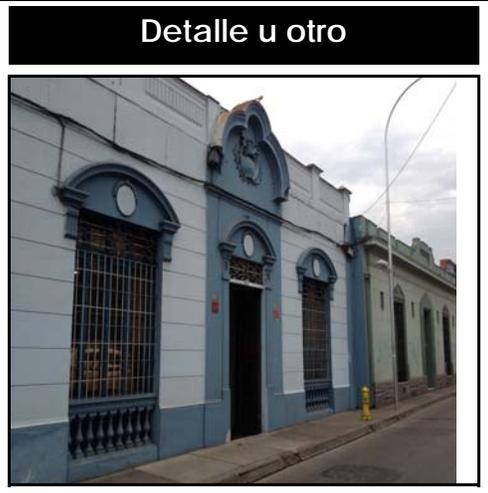
ESTILO ARQUITECTÓNICO	Ecléctico con elementos del clasicismo
MATERIALIDAD PREDOMINANTE	Albañilería

COMPOSICIÓN DE FACHADA
Fachada texturada, simétrica, con continuidad de skyline y fuerte acentuación de vanos.
