ANTECEDENTES GENERALES

NOMBRE:	Casas eclécticas calle Libertad
DIRECCIÓN:	Libertad 524 - 526
REGION:	XIII
COMUNA:	Santiago
TIPO:	Conjunto compuesto por 2 predios
ARQUITECTO:	Sin información
AÑO CONSTRUCCIÓN:	
AÑO CONSTRUCCIÓN S.I.I.:	
Nº PISOS:	2
SUP. TERRENO (m2):	274
SUP. EDIFICADA (m2):	
DESTINO:	Vivienda
SECTOR CATASTRAL:	12
MANZANA CATASTRAL:	49
ROL:	273- 61 y 62
EXPROPIACIÓN:	Si

FICHA
Nº
1282

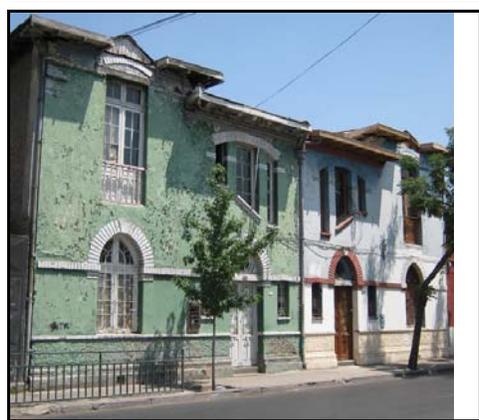
Fotografía de fachada

ESTILO ARQUITECTÓNICO	Ecléctico
MATERIALIDAD PREDOMINANTE	Albañilería

COMPOSICIÓN DE FACHADA
Fachada decorada, sin continuidad de skyline y con fuerte acentuación de vanos.

ESTADO DE CONSERVACIÓN ELEMENTO: Bueno

GRADO DE ALTERACIÓN: Sin modificación
