**ANTECEDENTES GENERALES**

<b>NOMBRE:</b>	Edificio Neoclásico V. Subercaseaux 2		
<b>DIRECCIÓN:</b>	Victoria Subercaseaux 353-355		
<b>REGION:</b>	XIII	<b>COMUNA:</b>	Santiago
<b>TIPO:</b>	Inmueble		
<b>ARQUITECTO:</b>	Sin información		
<b>AÑO CONSTRUCCIÓN:</b>			
<b>AÑO CONSTRUCCIÓN S.I.I.:</b>			
<b>Nº PISOS:</b>	7		
<b>SUP. TERRENO (m2):</b>	278		
<b>SUP. EDIFICADA (m2):</b>			
<b>DESTINO:</b>	Hotel		
<b>SECTOR CATASTRAL:</b>	1		
<b>MANZANA CATASTRAL:</b>	3		
<b>ROL:</b>	16-19		
<b>EXPROPIACIÓN:</b>	No

FICHA  
Nº  
**1309**

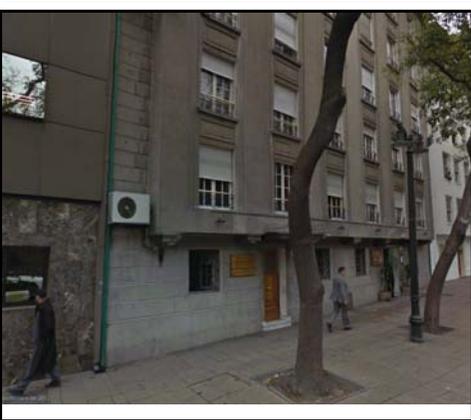
**Fotografía de fachada**

**COMPOSICIÓN DE FACHADA**  
Fachada plana, con continuidad de skyline y con leve acentuación de vanos

ESTADO DE CONSERVACIÓN ELEMENTO: Bueno
