ANTECEDENTES GENERALES

NOMBRE:	Edificio Ecléctico con elementos Historicistas calle Rosal		
DIRECCIÓN:	Rosal 362 al 380		
REGION:	XIII	COMUNA:	Santiago
TIPO:	Inmueble		
ARQUITECTO:	Sin información		
AÑO CONSTRUCCIÓN:	Sin información		
AÑO CONSTRUCCIÓN S.I.I.:			
Nº PISOS:	7		
SUP. TERRENO (m2):	926		
SUP. EDIFICADA (m2):			
DESTINO:	Vivienda		
SECTOR CATASTRAL:	1		
MANZANA CATASTRAL:	8		
ROL:	14- 130 al 180; 187; 202 al 207		
EXPROPIACIÓN:	No

FICHA
Nº
1318

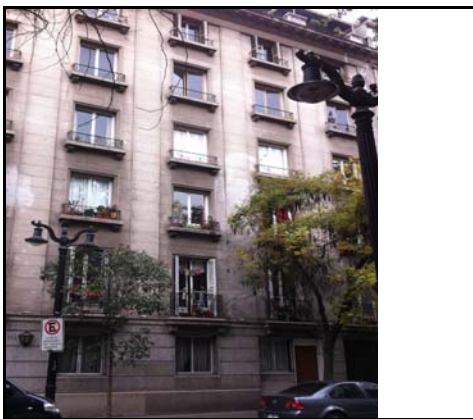
Fotografía de fachada

Fachada texturada, simétrica con continuidad de skyline y sin acentuación de vanos

MATERIALIDAD PREDOMINANTE Hormigón armado

ESTADO DE CONSERVACIÓN ELEMENTO: Bueno

GRADO DE ALTERACIÓN: Sin modificación
