**ANTECEDENTES GENERALES**

**NOMBRE:** Conjunto moderno José Ramón Gutiérrez

**DIRECCIÓN:** José Ramón Gutiérrez 277 al 295 y 282 al 296 y José Victorino Lastarria 61 al 75

FICHA  
Nº  
**1329**

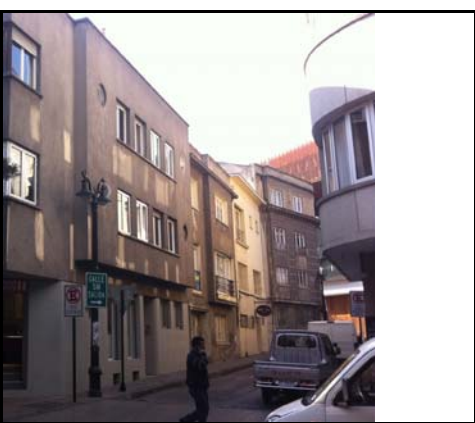
**Fotografía de fachada**

**COMPOSICIÓN DE FACHADA**  
Fachadas lisas, trabajadas en dos planos, con continuidad de skyline y sin acentuación de vanos

ESTADO DE CONSERVACIÓN ELEMENTO: Bueno

GRADO DE ALTERACIÓN: Poco modificado
