ANTECEDENTES GENERALES

NOMBRE: Conjunto interior Paulino Alfonso

DIRECCIÓN: Paulino Alfonso 326 al 346, 331 al 343 y 351 al 369

FICHA
Nº
1341

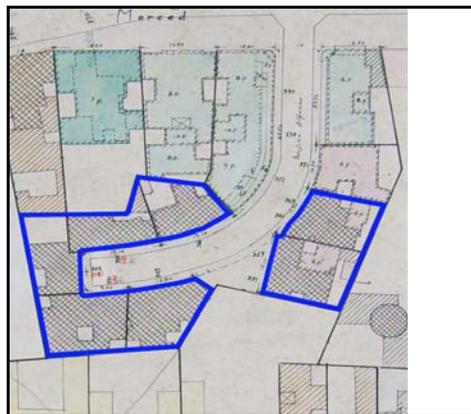
Catastro 1939

Silueta inmueble original

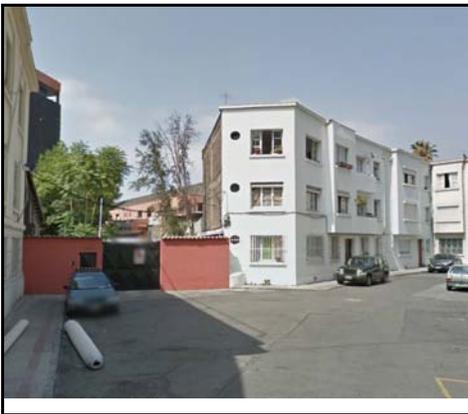
Fotografía de fachada

Fachada plana, asimétrica, con continuidad de skyline y sin acentuación de vanos

MATERIALIDAD TECHUMBRE: Zinc
 ESTADO DE CONSERVACIÓN ELEMENTO: Bueno
 ESTADO DE CONSERVACIÓN ENTORNO: Bueno
 GRADO DE ALTERACIÓN: Poco modificado
 APTITUD PARA REHABILITACIÓN: Vivienda /Equipamiento
