**NOMBRE:** Edificio de inspiración colonial calle Villavicencio

**DIRECCIÓN:** Villavicencio 337

FICHA  
Nº  
**1345**

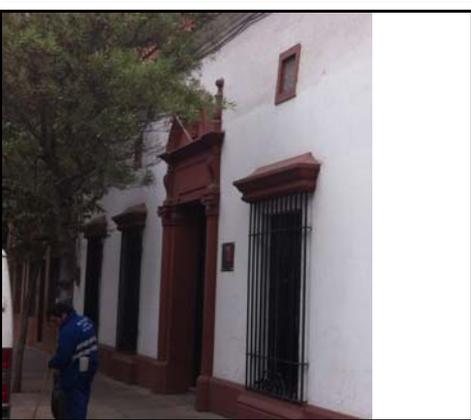
**Fotografía de fachada**

<b>ESTILO ARQUITECTÓNICO</b> Colonial	<b>COMPOSICIÓN DE FACHADA</b> Fachada plana, asimétrica y con fuerte acentuación de vanos
<b>MATERIALIDAD PREDOMINANTE</b> Albañilería reforzada /Adobe

ESTADO DE CONSERVACIÓN ELEMENTO: Bueno

GRADO DE ALTERACIÓN: Poco modificado

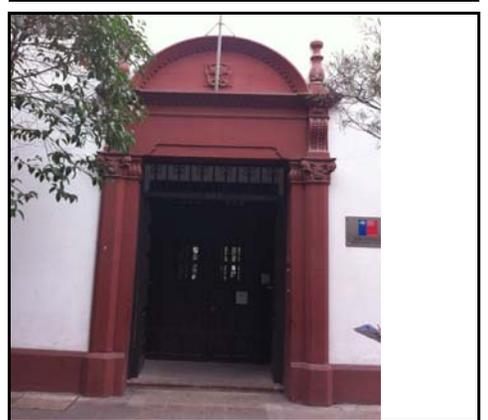
**Detalle u otro**

Catastro 1939
