NOMBRE: Edificio ecléctico con elementos del neoclásico, calle Coronel Bueras

DIRECCIÓN: Coronel Bueras 128 - 130

FICHA
Nº
1353

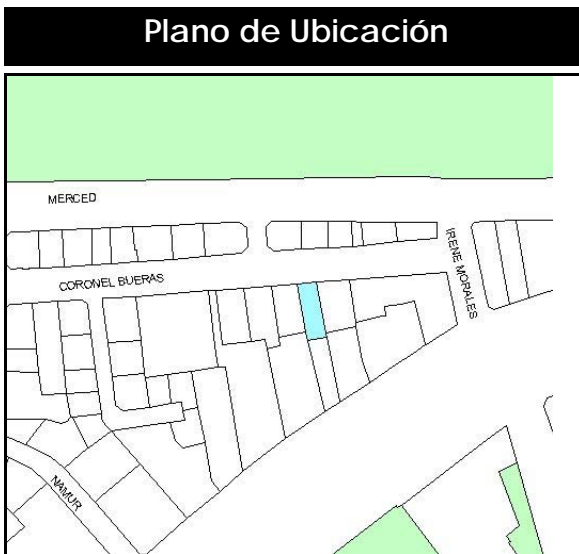
ESTILO ARQUITECTÓNICO Edificio ecléctico con elementos del neoclásico	COMPOSICIÓN DE FACHADA Fachada decorada, asimétrica, con continuidad de skyline y con fuerte acentuación de vanos
MATERIALIDAD PREDOMINANTE Albañilería reforzada

ESTADO DE CONSERVACIÓN ELEMENTO: Bueno

GRADO DE ALTERACIÓN: Poco modificado
