NOMBRE: Conjunto Madrid 1

DIRECCIÓN: Madrid 956 al 998 y Porvenir 367

ARQUITECTO: Luciano Kulczewski Garcia

**FICHA
Nº
1358**

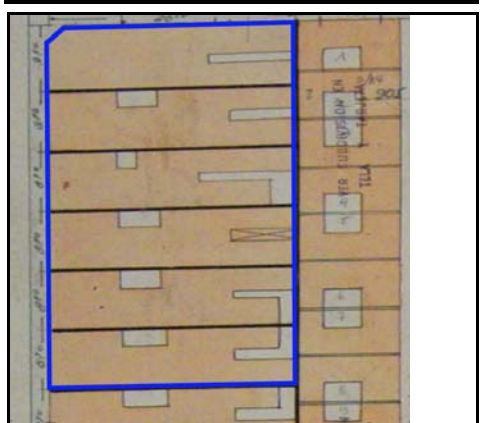
Silueta inmueble original

Catastro 1939

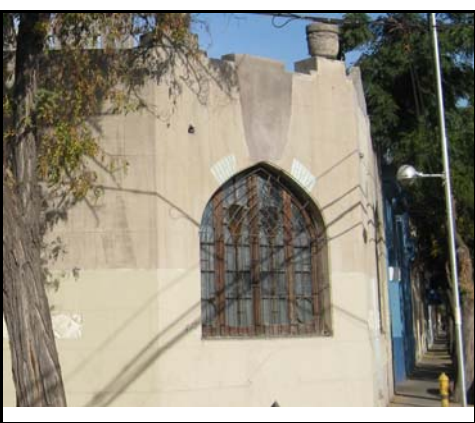
Fotografía de fachada

Cada casa posee una ornamentación diferente, conformada por por ricos detalles en la ventanas, rejas, puertas, zócalos y cornizas. A pesar de su complejo despliegue de elementos el conjunto de fachada continua mantiene su coherencia y unidad.
