ANTECEDENTES GENERALES

NOMBRE: Conjunto Madrid 2

DIRECCIÓN: Madrid 904 al 944 y Coquimbo 352 al 354

FICHA
Nº
1362

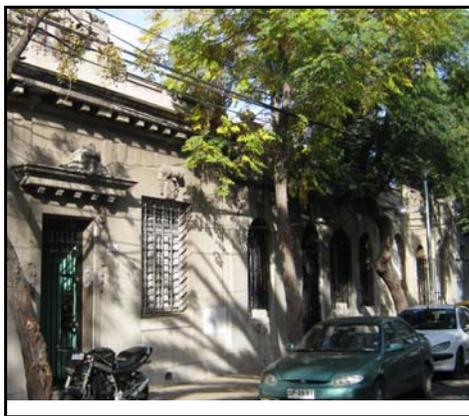
Fotografía de fachada

Fachadas decoradas con continuidad de skyline y fuerte acentuación de vanos

Cada casa posee una ornamentación diferente, conformada por por ricos detalles en la ventanas, rejas, puertas, zócalos y cornizas. A pesar de su complejo despliegue de elementos el conjunto de fachada continua mantiene su coherencia y unidad.
