**ANTECEDENTES GENERALES**

<b>NOMBRE:</b>	Casa con reminiscencia Alemana
<b>DIRECCIÓN:</b>	Marsella 2101 - 2105
<b>REGION:</b> XIII	<b>COMUNA:</b> Santiago
<b>TIPO:</b>	Inmueble
<b>ARQUITECTO:</b>	P. Aranguiz
<b>AÑO CONSTRUCCIÓN:</b>	1923
<b>AÑO CONSTRUCCIÓN S.I.I.:</b>	
<b>Nº PISOS:</b>	2 a 3
<b>SUP. TERRENO (m2):</b>	781
<b>SUP. EDIFICADA (m2):</b>	
<b>DESTINO:</b>	Sin uso
<b>SECTOR CATASTRAL:</b>	28o
<b>MANZANA CATASTRAL:</b>	8
<b>ROL:</b>	3501-4
<b>EXPROPIACIÓN:</b>	No

**FICHA  
Nº  
1365**

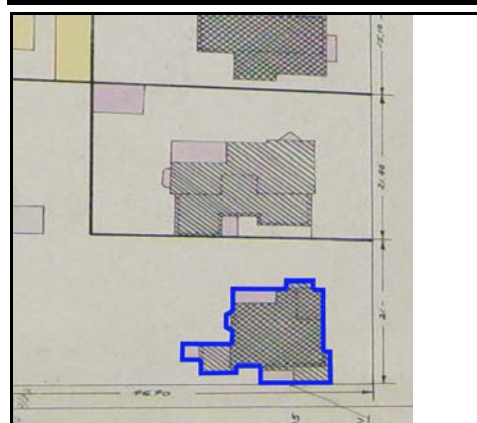
**Silueta inmueble original**

Catastro 1939

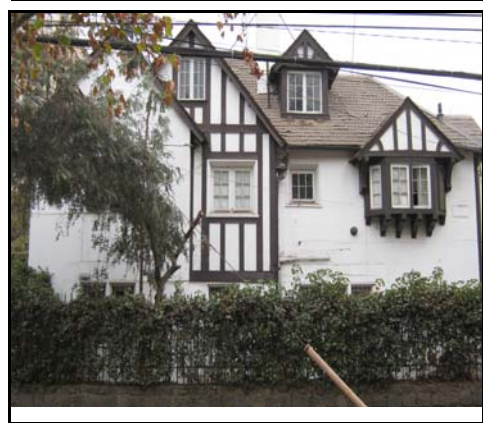
**Fotografía de fachada**

**COMPOSICIÓN DE FACHADA**  
Fachada lisa, trabajada en dos planos y con leve acentuación de vanos

MATERIALIDAD TECHUMBRE: Teja  
 ESTADO DE CONSERVACIÓN ELEMENTO: Bueno  
 ESTADO DE CONSERVACIÓN ENTORNO: Bueno  
 GRADO DE ALTERACIÓN: Sin modificación  
 APTITUD PARA REHABILITACIÓN: Equipamiento

Resalta sus proporciones y ornamentación
