ANTECEDENTES GENERALES

NOMBRE:	Edificio Moderno Plaza Manuel Rodríguez		
DIRECCIÓN:	Abdon Cifuentes 284 y Plaza Manuel Rodríguez 2153-2159		
REGION:	XIII	COMUNA:	Santiago
TIPO:	Inmueble		
ARQUITECTO:	Sin información		
AÑO CONSTRUCCIÓN:	Sin información		
AÑO CONSTRUCCIÓN S.I.I.:			
Nº PISOS:	4		
SUP. TERRENO (m2):	70		
SUP. EDIFICADA (m2):			
DESTINO:	Mixto		
SECTOR CATASTRAL:	24		
MANZANA CATASTRAL:	20		
ROL:	717-17		
EXPROPIACIÓN:	No

FICHA
Nº
1379

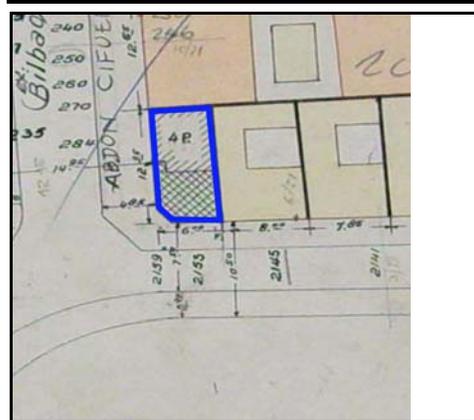
Silueta inmueble original

COMPOSICIÓN DE FACHADA
Fachada lisa, trabajada en dos planos, asimétrica, sin continuidad de skyline y sin acentuación de vanos

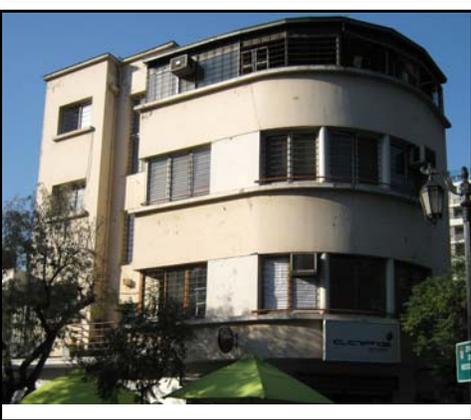
Fotografía de fachada

MATERIALIDAD TECHUMBRE: Zinc
 ESTADO DE CONSERVACIÓN ELEMENTO: Bueno
 ESTADO DE CONSERVACIÓN ENTORNO: Bueno
 GRADO DE ALTERACIÓN: Poco modificado
 APTITUD PARA REHABILITACIÓN: Vivienda / Equipamiento
