## ANTECEDENTES GENERALES

<b>NOMBRE:</b>	Conjunto Los Lirios 1
<b>DIRECCIÓN:</b>	Dr. Eduardo Cruz Coke L. 350 al 384 y Teatinos 332 al 346
<b>TIPO:</b>	Conjunto
<b>ARQUITECTO:</b>	Paul Merk y Ricardo González C.
<b>AÑO CONSTRUCCIÓN</b>	1926 - 1928
<b>AÑO CONSTRUCCIÓN S.I.I.:</b>	
<b>ESTADO CONSERVACION:</b>	Bueno
<b>Nº PISOS</b>	3 a 6
<b>SUP TERRENO (m2):</b>	1.129
<b>SUP.EDIFICADA (m2):</b>	
<b>DESTINO:</b>	Oficina y Habitacional
<b>PROPIETARIO:</b>	
<b>CALIDAD JURÍDICA</b>	
<b>SECTOR CATASTRAL:</b>	5
<b>MANZANA CATASTRAL</b>	19
<b>ROL:</b>	138-16, 17, 20 al 22 y 24
<b>EXPROPIACIÓN</b>	No

FICHA  
Nº  
**658**

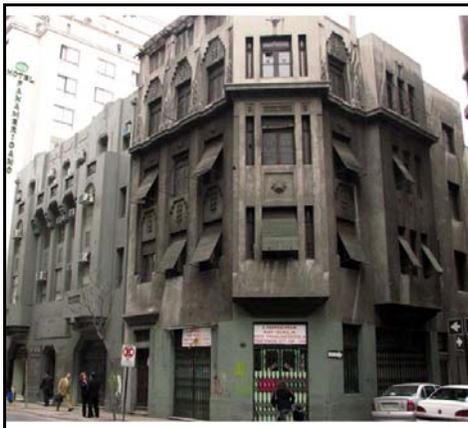
Fotografía de fachada

<b>ESTILO ARQUITECTÓNICO</b>	Inspiración Neoclásica e Historicista	<b>COMPOSICIÓN DE FACHADA</b>	Fachadas decoradas, sin continuidad de Skyline y con regular acentuación de vanos.
<b>MATERIALIDAD PREDOMINANTE</b>	Hormigón
