ANTECEDENTES GENERALES

NOMBRE:	Edificio Arturo Godoy / Bascañán Guerrero
DIRECCIÓN:	Bascañán Guerrero 30 - 34A y Arturo Godoy 2766 - 2796
TIPO:	Inmueble
ARQUITECTO:	
AÑO CONSTRUCCIÓN:	
AÑO CONSTRUCCIÓN S.I.I.:	1902
ESTADO CONSERVACION:	Bueno
Nº PISOS	3
SUP. TERRENO (m2):	645
SUP. EDIFICADA (m2):	2033
DESTINO:	Servicios
PROPIETARIO:	Samuel Schawartzman Swerlick
CALIDAD JURÍDICA	Privado
SECTOR CATASTRAL:	25 0
MANZANA CATASTRAL	23
ROL:	565 - 14
EXPROPIACIÓN	No

FICHA Nº
712

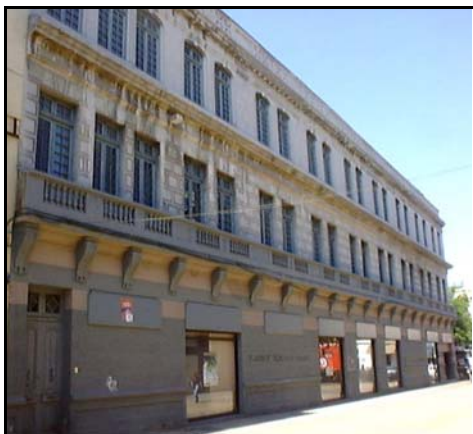
Fotografía de fachada

ESTILO ARQUITECTÓNICO	Ecléctico, con elementos de la corriente Clasicista.	COMPOSICIÓN DE FACHADA	Fachada texturada, simétrica y con acentuación de vanos regular.
MATERIALIDAD PREDOMINANTE	Albañilería

TIPOLOGÍA EDIFICIO: Esquina AGRUPAMIENTO: Continuo ALTURA EN METROS: 13 ANTEJARDÍN: No TIPO DE CUBIERTA: Inclinada	MATERIALIDAD TECHUMBRE: Zinc ESTADO DE CONSERVACIÓN ELEMENTO: Bueno ESTADO DE CONSERVACIÓN ENTORNO: Bueno GRADO DE ALTERACIÓN: Sin modificación APTITUD PARA REHABILITACIÓN: Equipamiento
RELACIÓN DEL ELEMENTO CON SU ENTORNO IMAGEN URBANA RELEVANTE POR: Ubicación y singularidad FORMA PARTE DE UN CONJUNTO: <input type="checkbox"/> PRESENCIA DE ELEMENTOS PATRIMONIALES: Inmueble de Conservación Histórica	OBSERVACIONES
