<b>NOMBRE:</b>	Edificio de Paul Merk
<b>DIRECCIÓN:</b>	Alameda Libertador Bernardo O'Higgins 2102 - 2108 y Almirante Latorre 9 - 19
<b>TIPO:</b>	Inmueble
<b>ARQUITECTO:</b>	Paul Merk
<b>AÑO CONSTRUCCIÓN:</b>	
<b>AÑO CONSTRUCCIÓN S.I.I.:</b>	1920 - 1924
<b>ESTADO CONSERVACION:</b>	Bueno
<b>Nº PISOS</b>	2
<b>SUP. TERRENO (m2):</b>	529
<b>SUP. EDIFICADA (m2):</b>	1175
<b>DESTINO:</b>	Servicio
<b>PROPIETARIO:</b>	Silvia Rosa Romero y otro
<b>CALIDAD JURÍDICA</b>	Privado
<b>SECTOR CATASTRAL:</b>	24
<b>MANZANA CATASTRAL</b>	5
<b>ROL:</b>	550 - 1 y 2
<b>EXPROPIACIÓN</b>	Si

FICHA  
Nº  
**730**

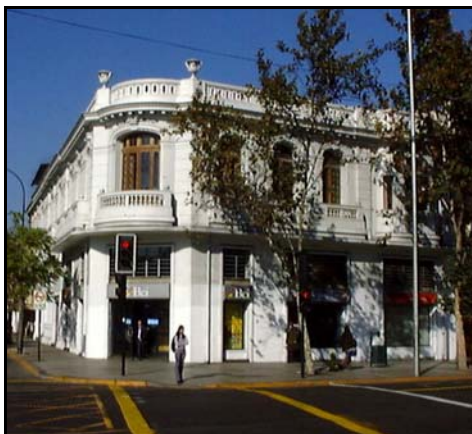
Fotografía de fachada

<b>ESTILO ARQUITECTÓNICO</b>	Ecléctico, con elementos de la corriente Clasicista.	<b>COMPOSICIÓN DE FACHADA</b>	Fachada trabajada en dos planos, asimétrica y con fuerte acentuación de vanos.
<b>MATERIALIDAD PREDOMINANTE</b>	Albañilería

<b>TIPOLOGÍA EDIFICIO:</b> Esquina <b>AGRUPAMIENTO:</b> Continuo <b>ALTURA EN METROS:</b> 9 <b>ANTEJARDÍN:</b> No <b>TIPO DE CUBIERTA:</b> Inclinada	<b>MATERIALIDAD TECHUMBRE:</b> Zinc <b>ESTADO DE CONSERVACIÓN ELEMENTO:</b> Bueno <b>ESTADO DE CONSERVACIÓN ENTORNO:</b> Bueno <b>GRADO DE ALTERACIÓN:</b> Poco modificado <b>APTITUD PARA REHABILITACIÓN:</b> Equipamiento
<b>RELACIÓN DEL ELEMENTO CON SU ENTORNO</b> <b>IMAGEN URBANA RELEVANTE POR:</b> Ubicación y singularidad <b>FORMA PARTE DE UN CONJUNTO:</b> <input type="checkbox"/> <b>PRESENCIA DE ELEMENTOS PATRIMONIALES:</b> Inmueble de Conservación Histórica	<b>OBSERVACIONES</b>
