ANTECEDENTES GENERALES

NOMBRE:	Conjunto de Brugnoli & Saint Marie, 1926 - 1931
DIRECCIÓN:	Cóndor 865 - 837
TIPO:	Conjunto
ARQUITECTO:	Nolly Brugnoli y Saint Marie.
AÑO CONSTRUCCIÓN:	1926 - 1931
AÑO CONSTRUCCIÓN S.I.I.:	1926 - 1930 - 1931
ESTADO CONSERVACION:	Bueno
Nº PISOS	2 y 3
SUP. TERRENO (m2):	
SUP. EDIFICADA (m2):	
DESTINO:	Vivienda, Comercio y Act. Produc
PROPIETARIO:	
CALIDAD JURÍDICA	
SECTOR CATASTRAL:	20
MANZANA CATASTRAL	15
ROL:	529 - 25 al 28.
EXPROPIACIÓN	No

FICHA
Nº
809

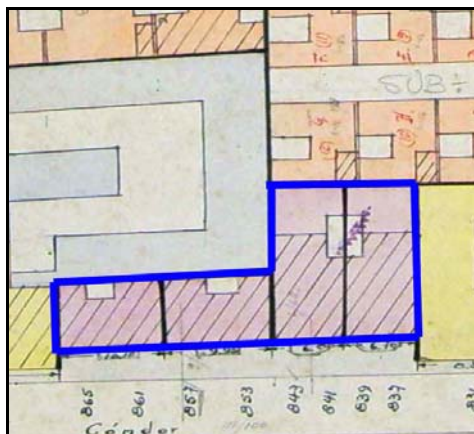
Silueta inmueble original

Fachadas trabajadas en dos planos, con continuidad de Skyline y repetición de módulos similares.

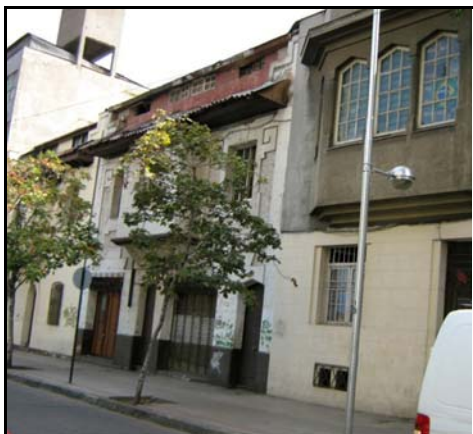
Fotografía de fachada

TIPOLOGÍA EDIFICIO Entre medianeros AGRUPAMIENTO: Continuo ALTURA EN METROS: 11 ANTEJARDÍN: No TIPO DE CUBIERTA: Inclinada	MATERIALIDAD TECHUMBRE: Zinc y teja colonial ESTADO DE CONSERVACIÓN ELEMENTO: Bueno ESTADO DE CONSERVACIÓN ENTORNO: Bueno GRADO DE ALTERACIÓN: Poco modificado APTITUD PARA REHABILITACIÓN: Vivienda - Equipamiento
RELACIÓN DEL ELEMENTO CON SU ENTORNO IMAGEN URBANA RELEVANTE POR: Singularidad FORMA PARTE DE UN CONJUNTO: <input checked="" type="checkbox"/> PRESENCIA DE ELEMENTOS PATRIMONIALES: Inmueble de Conservación Histórica	OBSERVACIONES Conjunto conformado por cuatro inmuebles de similar morfología y estilo arquitectónico.
