ANTECEDENTES GENERALES

NOMBRE:	Casas eclécticas, Gorbea / Club Hípico
DIRECCIÓN:	Av. Club Hípico 402 - 486, Gorbea 2124 - 2116 y Almirante Latorre 403 - 405
TIPO:	Conjunto
ARQUITECTO:	H. Herrera y Fedelli
AÑO CONSTRUCCIÓN:	1930
AÑO CONSTRUCCIÓN S.I.I.:	1925 - 1942
ESTADO CONSERVACION:	Bueno
Nº PISOS	2
SUP. TERRENO (m2):	
SUP. EDIFICADA (m2):	
DESTINO:	Vivienda, Servicio y Comercio
PROPIETARIO:	
CALIDAD JURÍDICA	
SECTOR CATASTRAL:	24
MANZANA CATASTRAL	35
ROL:	557 - 1, 11, 13 al 17, 19, 20, 22 y 23
EXPROPIACIÓN	No

FICHA
Nº
813

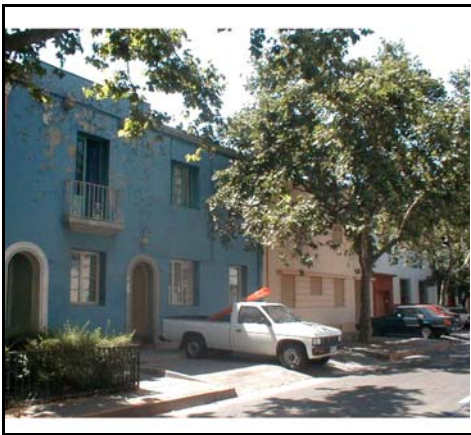
Fotografía de fachada

Fachadas trabajadas en dos planos y planas, con continuidad de Skyline y repetición de módulos similares.

TIPOLOGÍA EDIFICIO: Esquina y entre medianeros AGRUPAMIENTO: Continuo ALTURA EN METROS: 9 ANTEJARDÍN: No TIPO DE CUBIERTA: Inclinada	MATERIALIDAD TECHUMBRE: Zinc ESTADO DE CONSERVACIÓN ELEMENTO: Bueno ESTADO DE CONSERVACIÓN ENTORNO: Bueno GRADO DE ALTERACIÓN: Poco modificado APTITUD PARA REHABILITACIÓN: Vivienda - Equipamiento
RELACIÓN DEL ELEMENTO CON SU ENTORNO IMAGEN URBANA RELEVANTE POR: Ubicación y singularidad FORMA PARTE DE UN CONJUNTO: <input checked="" type="checkbox"/> PRESENCIA DE ELEMENTOS PATRIMONIALES: Inmueble de Conservación Histórica	OBSERVACIONES Conjunto conformado por diez inmuebles de similar morfología.
