## ANTECEDENTES GENERALES

NOMBRE:	Conjunto edificios eclécticos, Almirante Latorre / Gay
DIRECCIÓN:	Almirante Latorre 555 - 595 y Gay 2101 - 2107
TIPO:	Conjunto
ARQUITECTO:	Victor Salas R.
AÑO CONSTRUCCIÓN:	
AÑO CONSTRUCCIÓN S.I.I.:	
ESTADO CONSERVACION:	Bueno
Nº PISOS	2
SUP. TERRENO (m2):	
SUP. EDIFICADA (m2):	
DESTINO:	Vivienda y Servicio
PROPIETARIO:	
CALIDAD JURÍDICA	
SECTOR CATASTRAL:	24
MANZANA CATASTRAL	42
ROL:	665 - 4 al 8
EXPROPIACIÓN	No

FICHA  
Nº  
**824**

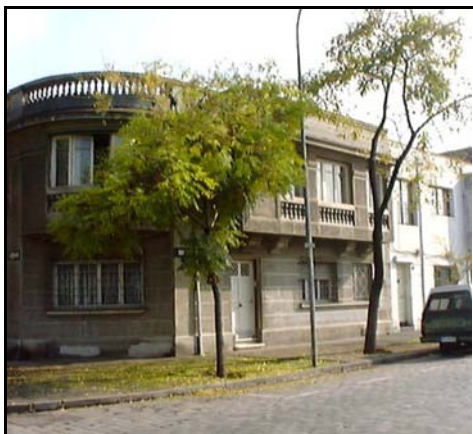
Fotografía de fachada

ESTILO ARQUITECTÓNICO	Ecléctico	COMPOSICIÓN DE FACHADA	Fachadas planas y trabajadas en dos planos, con continuidad de Skyline y repetición de módulos similares
MATERIALIDAD PREDOMINANTE

MATERIALIDAD TECHUMBRE: Zinc  
 ESTADO DE CONSERVACIÓN ELEMENTO: Bueno  
 ESTADO DE CONSERVACIÓN ENTORNO: Bueno  
 GRADO DE ALTERACIÓN: Sin modificación  
 APTITUD PARA REHABILITACIÓN: Vivienda
