ANTECEDENTES GENERALES

NOMBRE:	Edificio con loggia neorrománica, Gay
DIRECCIÓN:	Gay 1758
TIPO:	Inmueble
ARQUITECTO:	
AÑO CONSTRUCCIÓN:	
AÑO CONSTRUCCIÓN S.I.I.:	1920
ESTADO CONSERVACION:	Bueno
Nº PISOS	2
SUP. TERRENO (m2):	158
SUP. EDIFICADA (m2):	268
DESTINO:	Vivienda y Comercio
PROPIETARIO:	Raúl Guzmán Alfaro
CALIDAD JURÍDICA	Privado
SECTOR CATASTRAL:	23
MANZANA CATASTRAL	18
ROL:	716 - 19
EXPROPIACIÓN	No

FICHA
Nº
857

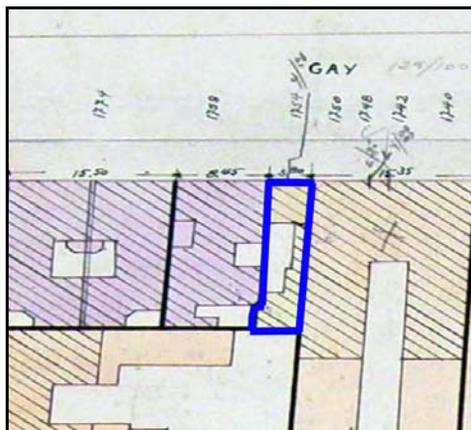
Silueta inmueble original

ESTILO ARQUITECTÓNICO	Ecléctico, con elementos de la corriente Neorrománica.	COMPOSICIÓN DE FACHADA	Fachada trabajada en dos planos, asimétrica y con fuerte acentuación de vanos.
MATERIALIDAD PREDOMINANTE	Adobe

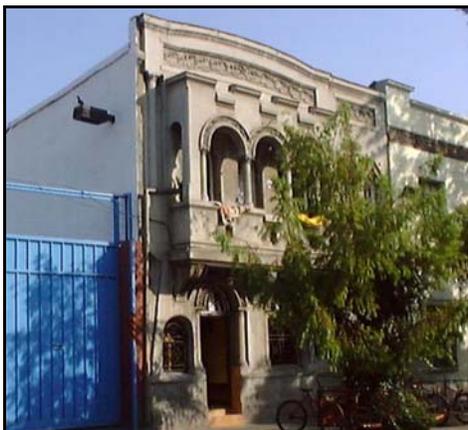
Fotografía de fachada

MATERIALIDAD TECHUMBRE: Zinc
 ESTADO DE CONSERVACIÓN ELEMENTO: Bueno
 ESTADO DE CONSERVACIÓN ENTORNO: Bueno
 GRADO DE ALTERACIÓN: Poco modificado
 APTITUD PARA REHABILITACIÓN: Vivienda - Equipamiento
