<b>NOMBRE:</b>	Pasajes eclécticos, Av. Almte. Blanco Encalada
<b>DIRECCIÓN:</b>	Av. Almte. Blanco Encalada 2151-2199, Echaurren 796-702, Domeyko 2198-2156, Club Hípico 701-799, incluye pasajes interiores
<b>TIPO:</b>	Conjunto
<b>ARQUITECTO:</b>	
<b>AÑO CONSTRUCCIÓN:</b>	
<b>AÑO CONSTRUCCIÓN S.I.I.:</b>	1938 - 1960
<b>ESTADO CONSERVACION:</b>	Bueno
<b>Nº PISOS:</b>	2
<b>SUP. TERRENO (m2):</b>	
<b>SUP. EDIFICADA (m2):</b>	
<b>DESTINO:</b>	Vivienda, Comercio y Servicio
<b>PROPIETARIO:</b>	
<b>CALIDAD JURÍDICA:</b>	
<b>SECTOR CATASTRAL:</b>	24
<b>MANZANA CATASTRAL:</b>	55
<b>ROL:</b>	883-1 al 16, 882-1 al 14 y 881-1 al 12
<b>EXPROPIACIÓN:</b>	No

FICHA Nº  
**860**

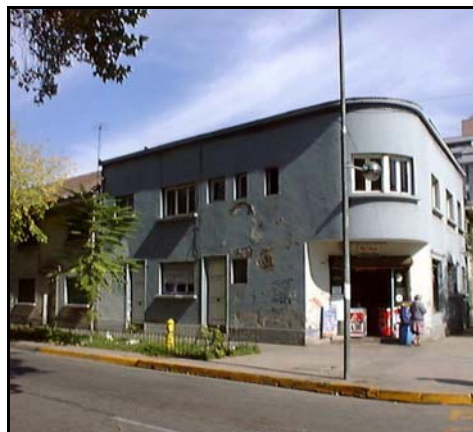
### Fotografía de fachada

Fachadas planas y decoradas, con continuidad de Skyline y repetición de módulos similares.

MATERIALIDAD TECHUMBRE:  
 ESTADO DE CONSERVACIÓN ELEMENTO: Bueno  
 ESTADO DE CONSERVACIÓN ENTORNO: Bueno  
 GRADO DE ALTERACIÓN: Poco modificado  
 APTITUD PARA REHABILITACIÓN: Vivienda
