ANTECEDENTES GENERALES

NOMBRE: Población Hermanos Redentoristas

FICHA
N°
907

Zona de Conservación Histórica D7 - San Vicente - San Eugenio

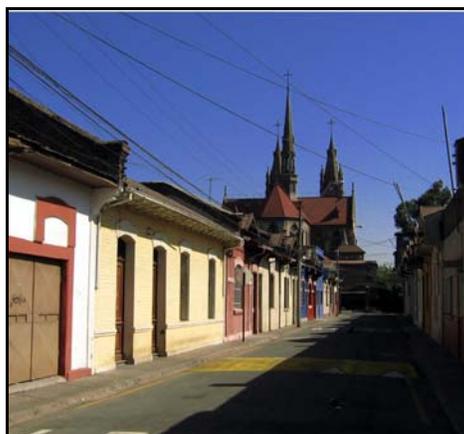
Fotografía fachada

Las fachadas individuales presentan un timpano sobre la ventana principal y un alero sobre el acceso, lo que genera un ritmo en el conjunto. La individualidad se resalta con la gama cromática seleccionada por los propietarios.

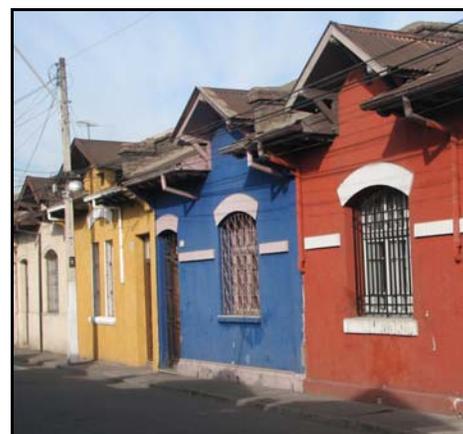
Detalle

EMPLAZAMIENTO:	Disperso en la manzana
ELEMENTOS ARQUITECTÓNICOS DE INTERÉS:	Tímpano de las ventanas, homogeneidad del conjunto, cortafuegos.
TIPO DE CUBIERTA:	Inclinada
