**ANTECEDENTES GENERALES**

**NOMBRE:** Población Antofagasta

FICHA  
Nº  
916

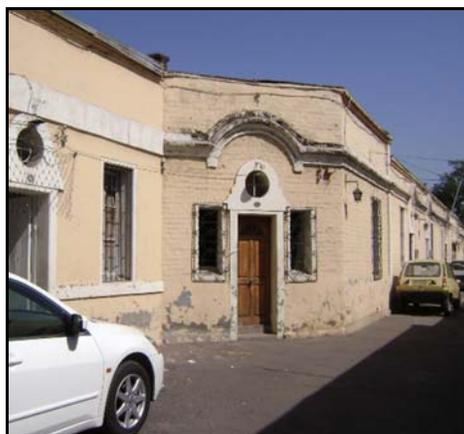
**Fotografía fachada**

Fachada texturada, asimétrica, con continuidad de skyline y sin acentuación de vanos.

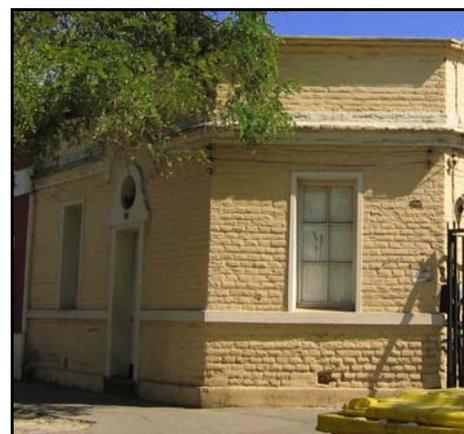
**Detalle**

**EMPLAZAMIENTO:** Manzana Completa  
**ELEMENTOS ARQUITECTÓNICOS DE INTERÉS:** Cornisas, remarcación de los accesos por vanos circulares.  
**TIPO DE CUBIERTA:** Horizontal
