NOMBRE: Departamentos Población Central de Leche

**FICHA
Nº
917**

NORMATIVA PLAN REGULADOR COMUNAL

Zona de Conservación Histórica D7 - San Vicente - San Eugenio

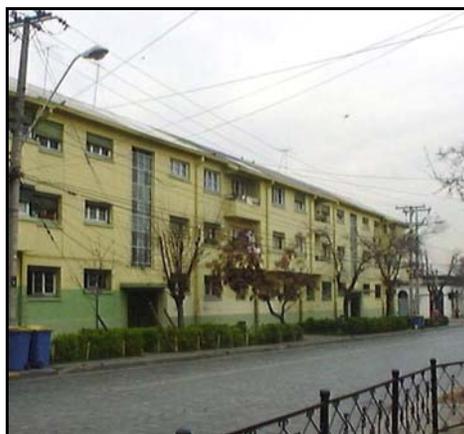
Fotografía fachada

Fachada plana, trabajada en dos planos, asimétrica y sin acentuación de vanos.

FACHADA: Albañilería estucada

ESTADO DE CONSERVACIÓN EDIFICACIONES: Bueno
