ANTECEDENTES GENERALES

NOMBRE: Conjunto Hermanos Carrera

FICHA
Nº
924

Zona de Conservación Histórica D7 - San Vicente - San Eugenio

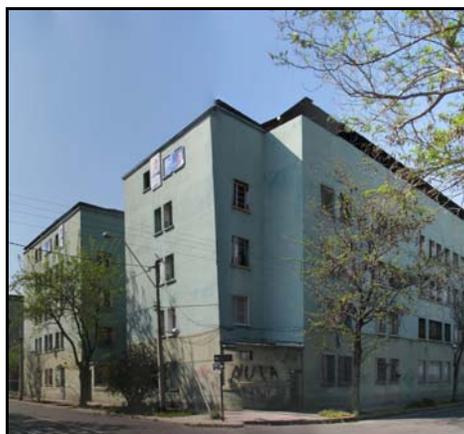
Fotografía fachada

Fachada plana, trabajada en dos planos, simétrica, con continuidad de skyline y sin acentuación de vanos.

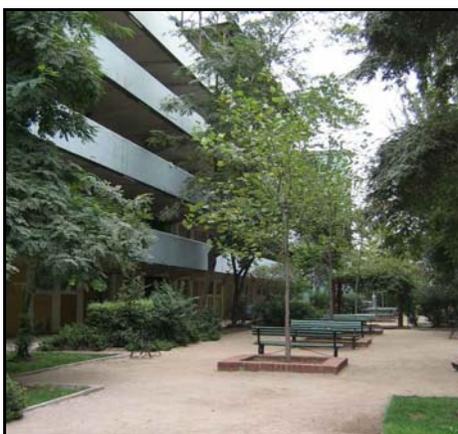
Fotografía espacio público

Conjunto construido bajo la Ley N° 5.950 por acción de la Caja de Habitación Popular. Este conjunto está conformado por cuatro edificios entre los que se ubican dos patios interiores y un patio central para uso de los residentes. El conjunto albergó en el último piso un lavadero y un colegio para los niños residentes.

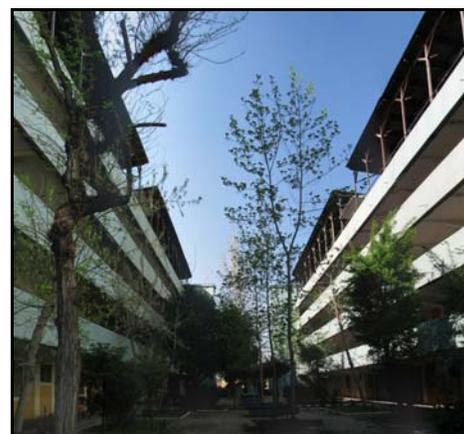
Detalle

EMPLAZAMIENTO: Manzana Completa
ELEMENTOS ARQUITECTÓNICOS DE INTERÉS: Pasillos abalconados, espacialidad interior.
TIPO DE CUBIERTA: Horizontal
