NOMBRE: Población San Eugenio I

**FICHA
Nº
927**

Zona de Conservación Histórica D7 - San Vicente - San Eugenio

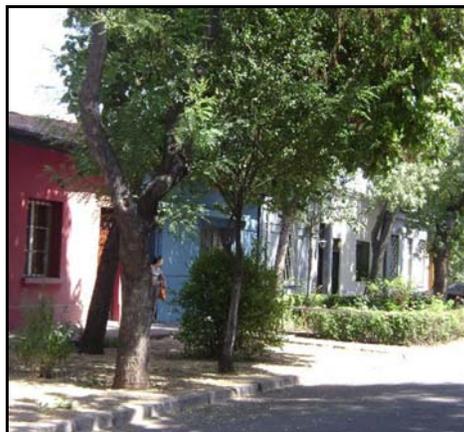
Fotografía fachada

Fachada plana, asimétrica y sin acentuación de vanos

MATERIALIDAD:	Adobe
CUBIERTA:	Zinc
FACHADA:	Adobe estucado

GRADO DE HOMOGENEIDAD:	Mas de un 80 %
GRADO DE SUSTITUCIÓN Y ALTERACIÓN:	Menos del 20%
ESTADO DE CONSERVACIÓN EDIFICACIONES:	Bueno
ESTADO DE CONSERVACIÓN INFRAESTRUCTURA:	Bueno

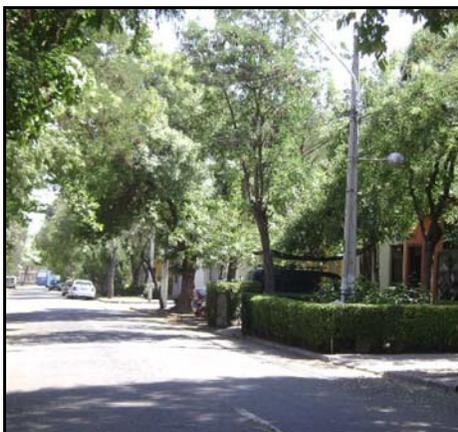
Fotografía espacio público

AGRUPAMIENTO:	Continuo
N° DE PISOS:	1
ALTURA EN METROS:	3
LÍNEA DE EDIFICACIÓN:	Línea de cierre

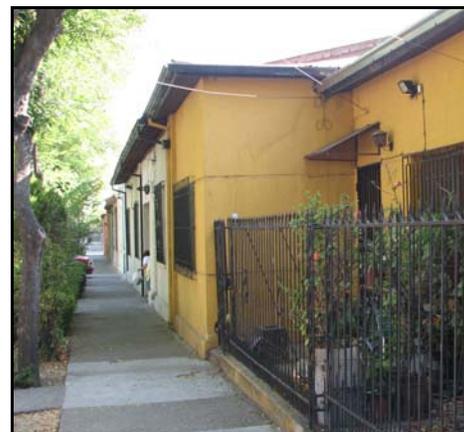
Detalle

EMPLAZAMIENTO:	Manzana Completa
ELEMENTOS ARQUITECTÓNICOS DE INTERÉS:	Existen 4 tipologías de viviendas, valiosa es la platabanda interior.
TIPO DE CUBIERTA:	Inclinada
