**NOMBRE:** Población Yarur

**FICHA  
Nº  
930**

Zona de Conservación Histórica D7 - San Vicente - San Eugenio

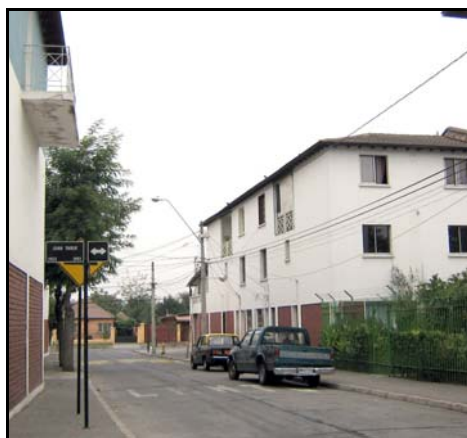
**Fotografía fachada**

Fachadas trabajadas en dos planos con presencia de balcones, simétricas y sin acentuación de vanos.

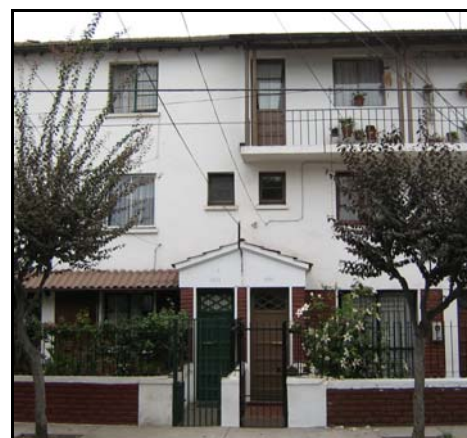
**Detalle**

**EMPLAZAMIENTO:** Manzana Completa  
**ELEMENTOS ARQUITECTÓNICOS DE INTERÉS:** Balcones en tercer piso, volumen techado en los accesos.  
**TIPO DE CUBIERTA:** Horizontal
