ANTECEDENTES GENERALES

NOMBRE:	Casa con elementos Clasicistas calle Santa Elena 1
DIRECCIÓN:	Santa Elena 808
TIPO:	Inmueble
ARQUITECTO:	
AÑO CONSTRUCCIÓN:	
AÑO CONSTRUCCIÓN S.I.I.:	1920
ESTADO CONSERVACION:	Bueno
Nº PISOS:	1 y 2
SUP. TERRENO (m2):	718
SUP. EDIFICADA (m2):	740
DESTINO:	Vivienda y Bodega
PROPIETARIO:	Alda Marta Fissore Lutermo
CALIDAD JURÍDICA:	Privada
SECTOR CATASTRAL:	17N
MANZANA CATASTRAL:	74
ROL:	2771 - 36
EXPROPIACIÓN:	No

FICHA
Nº
956

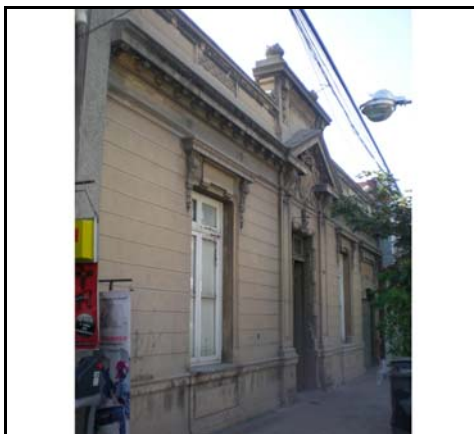
Fotografía de fachada

ESTILO ARQUITECTÓNICO	Ecléctico, con elementos de la corriente Clasicista	COMPOSICIÓN DE FACHADA	Fachada plana, texturada y decorada, asimétrica, con acentuación de vanos y jerarquización del acceso
MATERIALIDAD PREDOMINANTE	Albañilería
